## *Primeros resultados de la intervención arqueológica en la rehabilitación del teatro Alameda*

*Iván García Jiménez*

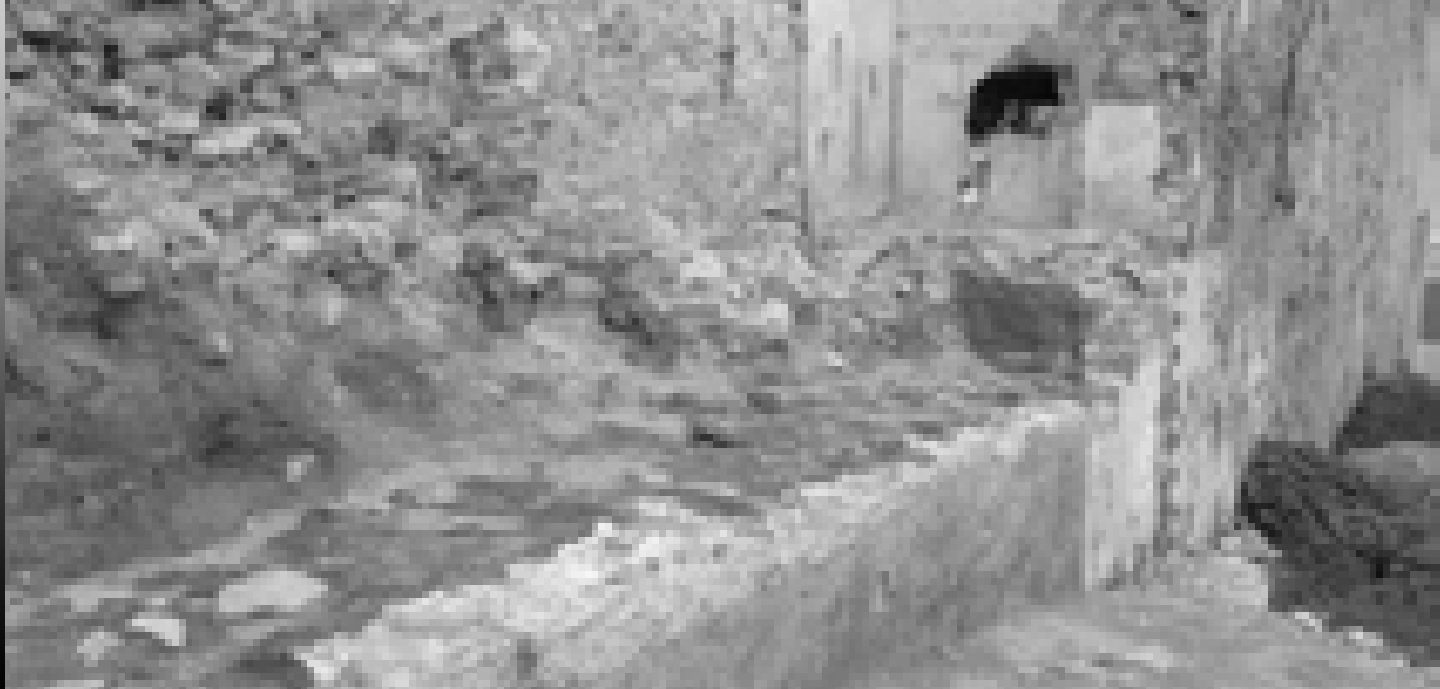
*Imagen 1. Detalle del tramo de lienzo de muralla aparecido tras el derribo del teatro Alameda. Fotografía de Iván García Jiménez.*

El nuevo tramo de muralla liberado consta de unos 33 metros de longitud por 2 metros de anchura, localizado éste entre las torres: “Torre oscura” o “San Sebastián de los Priors” al norte y “Santísima Trinidad” al sur respectivamente. La técnica constructiva es muy característica, se trataría de un relleno central y dos paramentos laterales, en este caso sillares de pequeño y mediano tamaño, unidos por abundante y fuerte argamasa, o lo que denominamos un “cal y canto”. Se ha documentado una potencia máxima conservada de 1,48 metros, asentándose la muralla directamente sobre las margas antes descritas.

Los trabajos arqueológicos se centraron en el tramo de lienzo de muralla aparecido, caracterizándose por la limpieza de dicha estructura, su entorno más inmediato y la excavación de los sondeos definidos (imagen 1).

El estado de conservación en que se encuentra la estructura es lamentable. Las consecuencias del desarrollo urbanístico en la zona son notorias. El propio derribo del teatro afectó gravemente a la mu-

ralla, pues el cazo de una máquina de gran tamaño daña a ésta quedando al descubierto toda su cara interna. En esta rotura podía apreciarse claramente la técnica constructiva antes descrita. La cata mecánica practicada por la empresa constructora provocó daños irreparables en la muralla, aunque resulta satisfactorio puesto que nos ayudó a decidir la ubicación de los sondeos para su excavación.

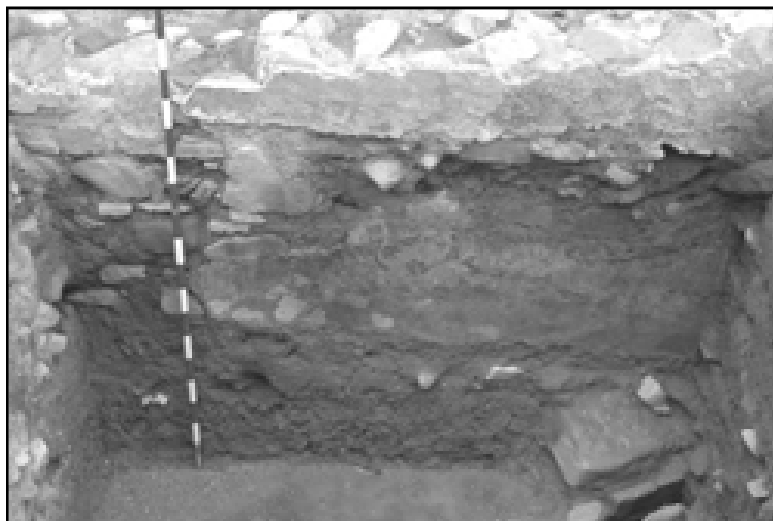
Una de nuestras mayores sorpresas ha sido poder documentar restos aún del revestimiento original de la muralla y el excepcional estado de conservación en que se encontraba. Con una superficie aproximada de unos dos metros cuadrados éste fue amortizado, según las evidencias materiales, durante el siglo XIV (época meriní). Aunque los materiales arqueológicos asociados a los niveles fundacionales y/o de construcción de la muralla, a expensas del estudio definitivo de los materiales

arqueológicos, nos retrotraen al siglo XII (época almohade) (imagen 2).

**Imagen 2.** Detalle del revestimiento original conservado en la muralla.

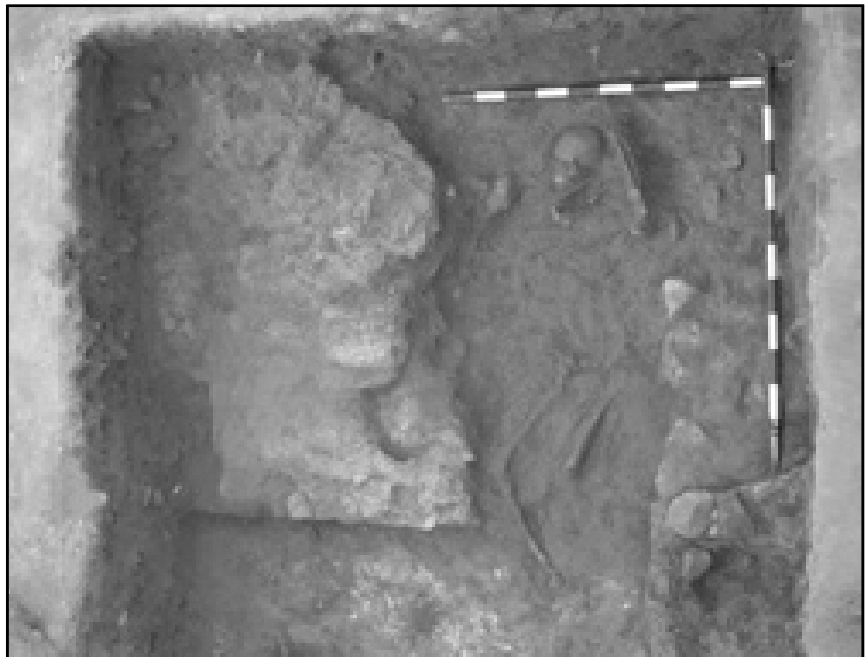
Imagen 4. Detalle de inhumación en fosa, sobre una falsabraba o antemuro.

Está representada esta fase por un enterramiento en fosa simple. Tras la retirada del osario en el sector donde se practicó el sondeo 1 surgió un individuo bastante completo, en posición semifetal, a tres metros de la muralla y sobre la falsabraba donde se asienta. Presentando una orientación este-oeste. Los únicos indicadores cronológicos aparecidos son varias monedas, dos maravedíes,

asociadas claramente a la fosa del enterramiento. Por lo que nos podríamos encontrar ante una inhumación del siglo XVII (imagen 4).

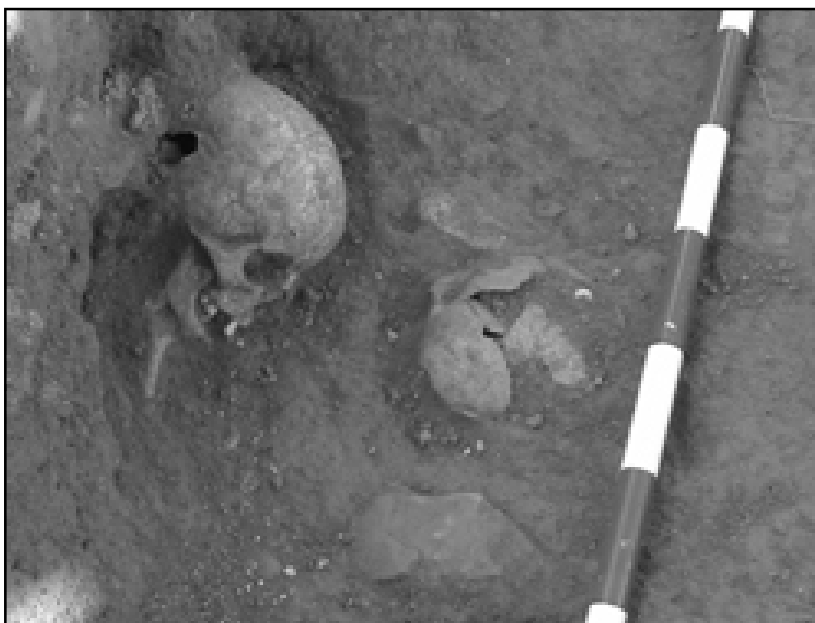
firmó que nos encontrábamos ante un osario de grandes dimensiones. Los restos humanos aparecen dispersos prácticamente en todo el solar disminuyendo

considerablemente hacia el sur. Dicha acumulación ósea se trata de una simple fosa sin tener asociada estructura alguna

a excepción de la propia muralla que parece delimitar la fosa hacia el nor-este. Lo que nos hace pensar que para el momento en que se produjo este “vertido” la muralla aún no había sido derribada y conservaba íntegra sus funciones. Desgraciadamente no

hemos podido documentar indicadores cronológicos claros que nos hablen acerca del momento histórico en que se creó el osario puesto que los cimientos del edificio derribado alteraron considerablemente los sedimentos (imagen 3).

Imagen 3. Restos óseos pertenecientes al osario.

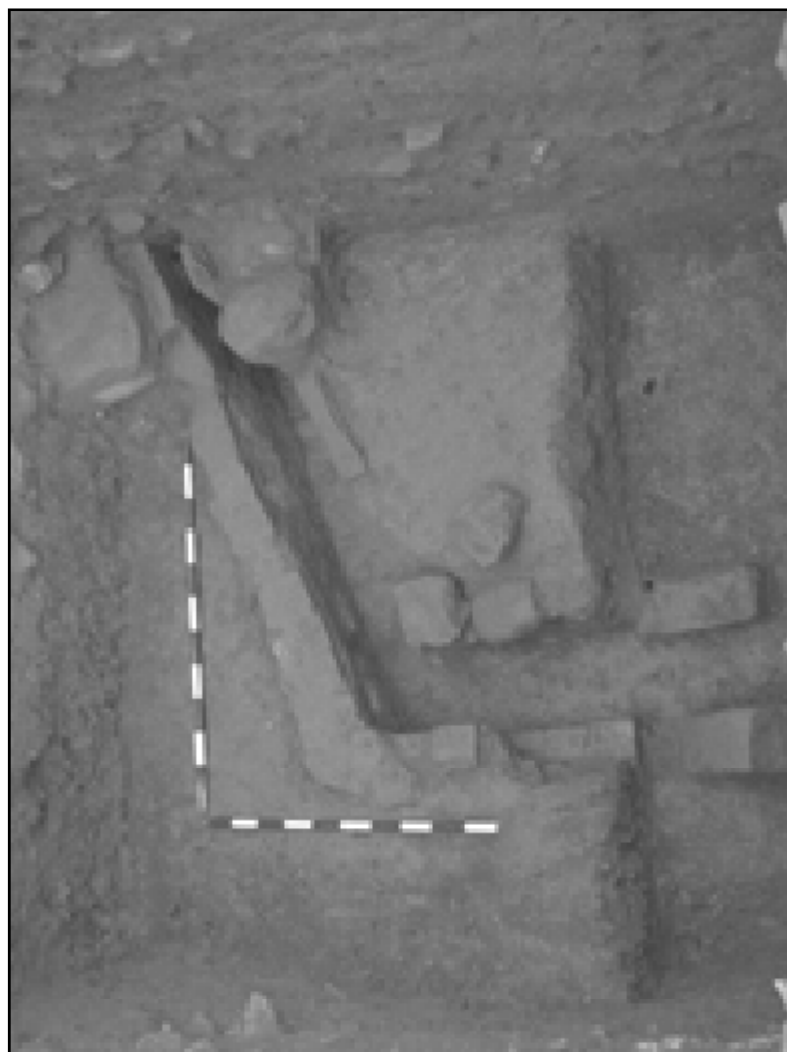
**Imagen 6.** Atarjea califal. La atarjea es una caja de ladrillo con que se revisten las cañerías para protegerlas.

La documentación de una atarjea, de época califal, siglo X, en la zona central del solar en el sondeo 1, bajo la muralla y falsabraga, arroja datos bas-

tante interesantes acerca de la ocupación en este sector previo a la construcción de la muralla. La canalización está construida con piedra y adobe. Desprovista de cubierta, o al menos que se haya conservado, posee forma rectangular en codo con orientación hacia el oeste, en cuyo perfil se adentra mos-

trando signos evidentes de continuación. Hacia el este la atarjea es destruida por la construcción de la muralla. Se han podido documentar 5,9 metros (imagen 6).

Igual de importante es la canalización documentada en el sondeo 1. Aunque la conservación y puesta en valor de ésta haya sido imposible, nos encontramos ante el primer asentamiento humano de época medieval documentado arqueológicamente al exterior de la cerca medieval. Su construcción es anterior a ésta, remontándonos posiblemente hasta época califal (siglo X). Sin duda alguna se trata de

una red de abastecimiento de agua, bien sea para consumo humano o de regadío.

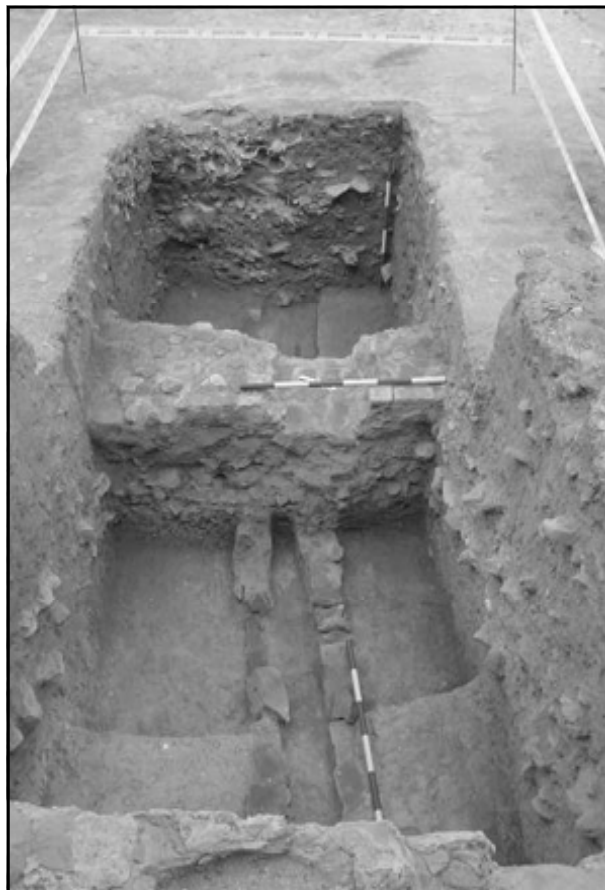
Tanto en la zona central del solar como al sur de éste hemos documentado una estructura paralela a la muralla y claramente relacionada con ésta, la cual hemos querido interpretar con una barbacana aunque quizás se trate más bien de una falsabraga puesto que sus características poliorcéticas se asemejan más a ésta.<sup>2</sup>

Se trata de una estructura de mampostería

compuesta por sillarejo de pequeño y mediano tamaño unido entre sí por fuerte argamasa. Al sur del solar se documentan en planta unos seis metros en paralelo a la muralla y una distancia respecto a ésta de tres metros, presentando un alzado máximo de un metro y un ancho máximo también de un metro, cronológicamente al igual que la muralla nos situáramos en el siglo XII.

La escasa potencia conservada de la estructura se debe a su destrucción quizás en época no muy antigua puesto que el nivel de arrasamiento que presenta parece coincidir con el nivel de construcción del propio Paseo de la Alameda. Lo que es muy probable que antes de la construcción de éste en algunos puntos emergiera la estructura y fuera arrasada para crear esa gran superficie diáfana que es hoy el actual paseo.

*Imagen 5. Detalle de falsabruga y atarjea justo debajo de ésta. Una falsabruga es un muro bajo que para mayor defensa se levanta delante del muro principal.*
