La ocupación medieval y moderna de la alcazaba de Tarifa. Nuevas aportaciones desde la arqueología

Juan José Álvarez Quintana¹

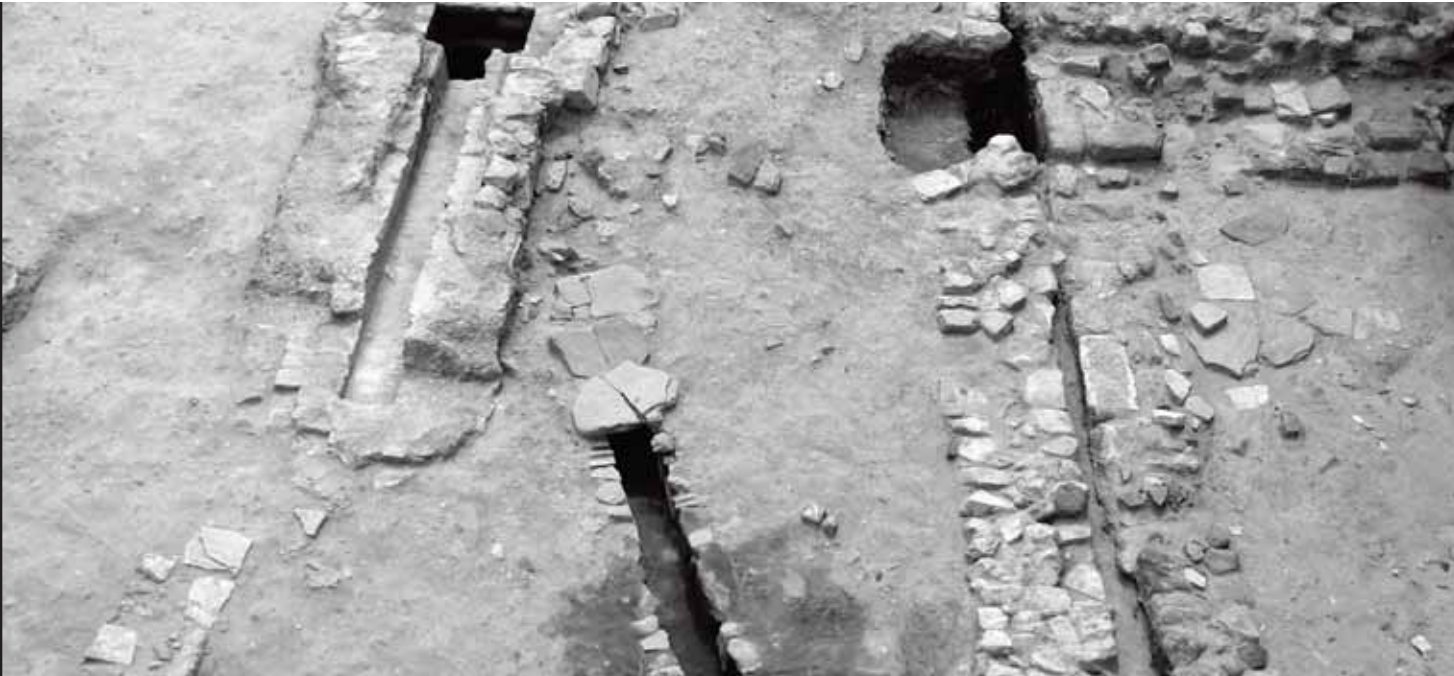
Imagen 1.- Cimentaciones y atarjeas de diversas épocas una vez finalizada la excavación arqueológica del Área 3 en 2007. Foto: autor

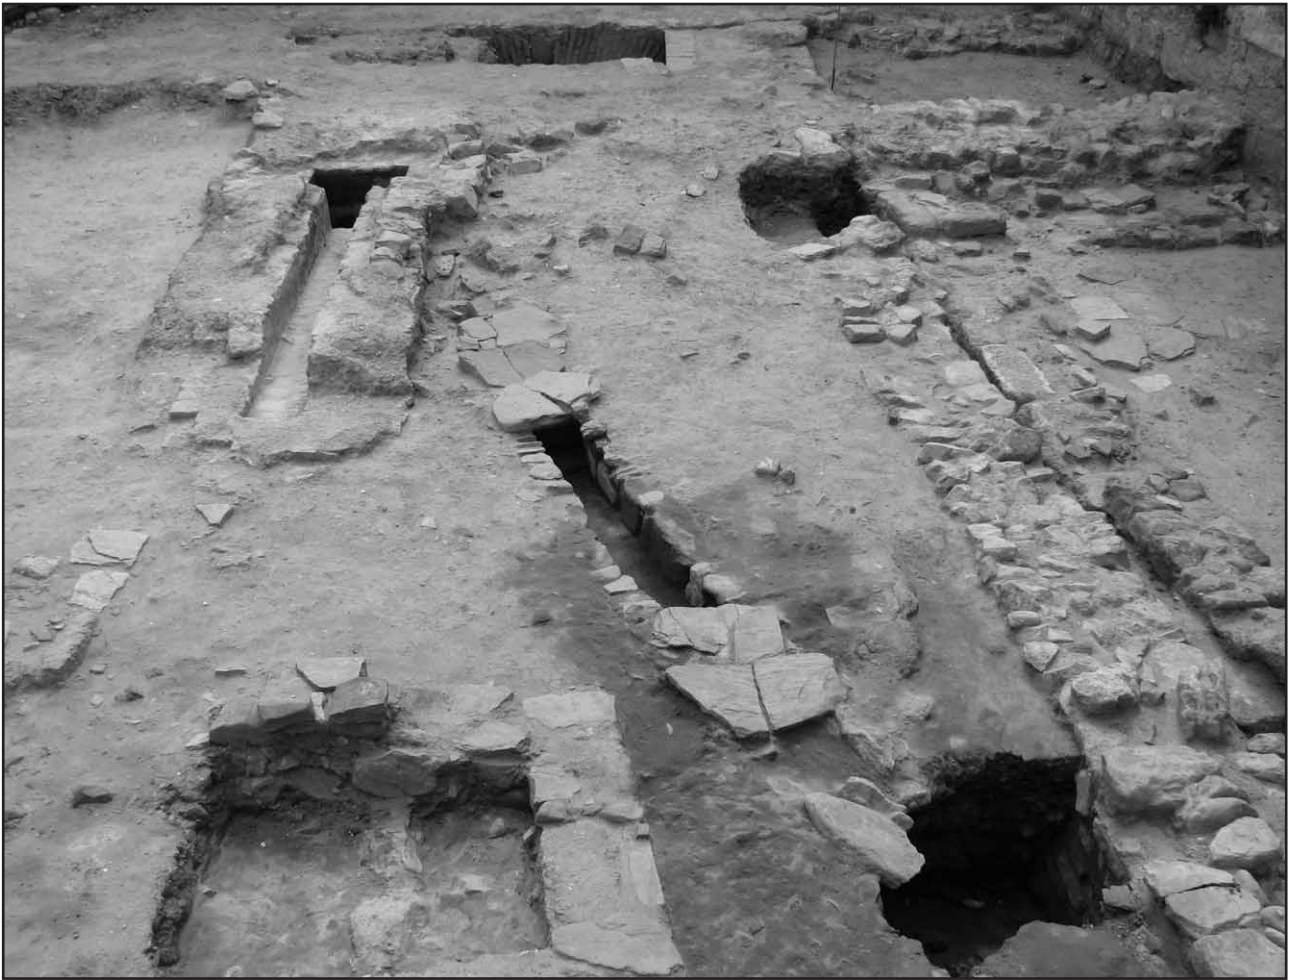
Imagen 2.- Patio oriental del castillo de Tarifa. Vista general del Área 3 tras la excavación. Fotografía realizada desde el este. Foto: autor

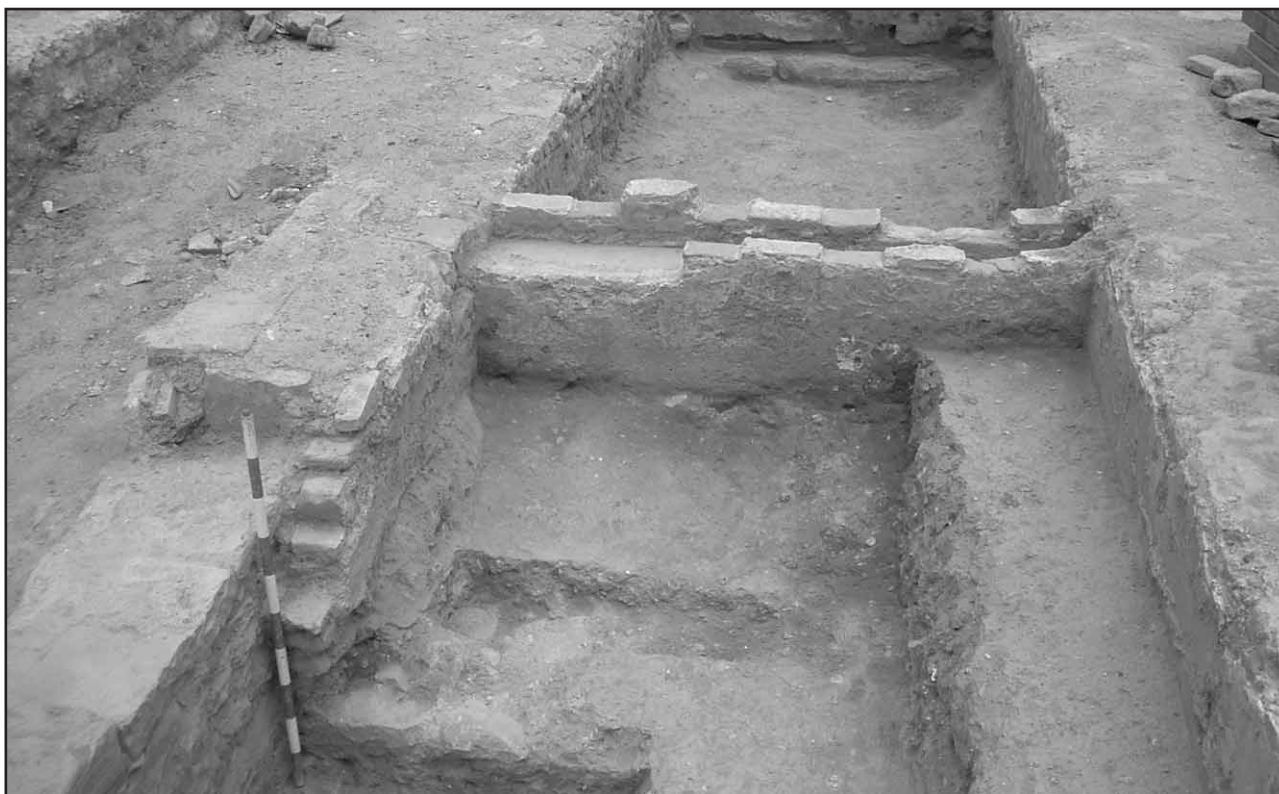
Imagen 3.- Patio oriental del castillo de Tarifa. Área 5. Vista de los estanques orientales del jardín del siglo XVI. El jardín constaba de tres cuerpos longitudinales divididos por una atarjea de ladrillo, dando lugar a seis estanques. Fotografía desde el norte. Foto: autor

Los estanques documentados presentan suelo de mortero de cal. Los pavimentos UC.5227 y 5240, de los estanques orientales, se sitúan a cota de uso -1'41, mientras el pavimento 5254, estanque noroccidental, se documenta a -1'20.

En el Área 5 consideramos la existencia de dos subfases. Dentro de la segunda documentamos en los estanques orientales los rellenos limosos UE. 5105^a y 5105 b, entre -1'20 y -1'40, que asociamos a una amortización de los mismos como arriates. A su vez, los estanques cen-

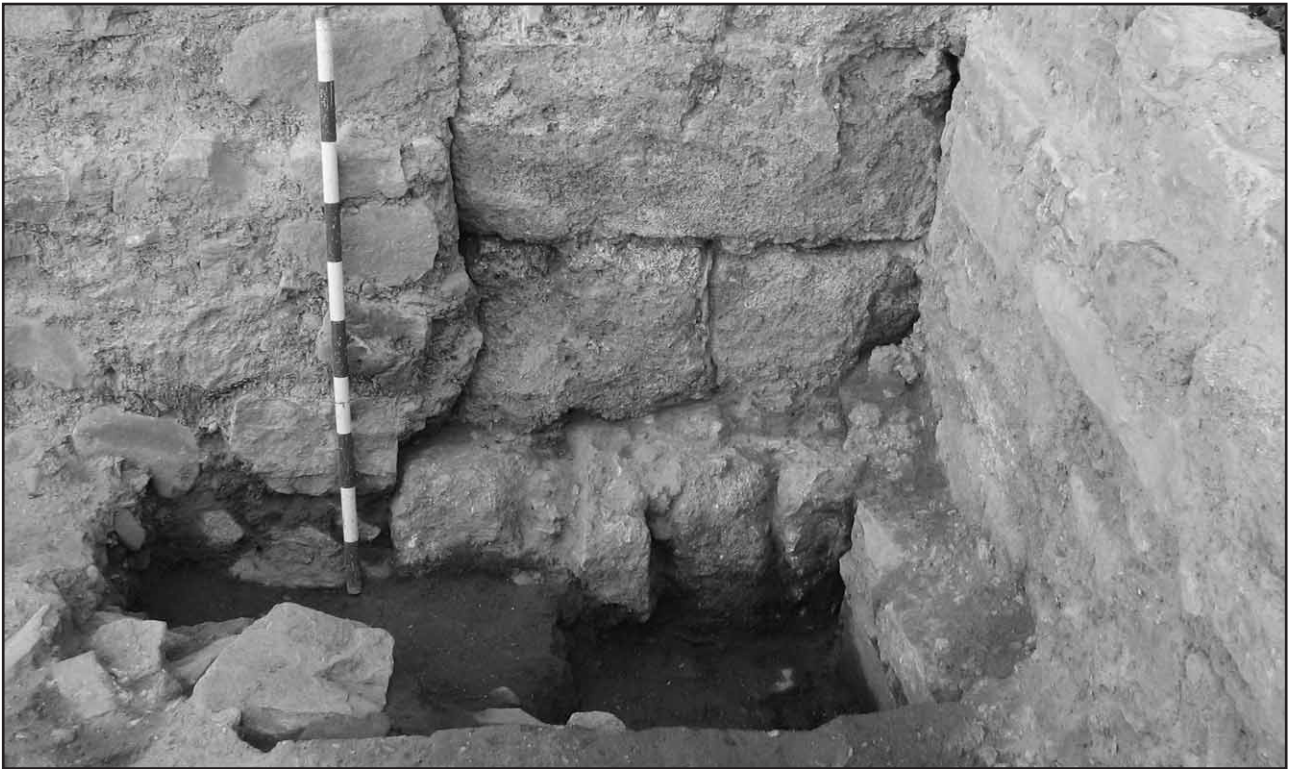
Imagen 4.- Patio oriental del castillo de Tarifa. Área 5. Cata realizada a los pies de la mocheta norte del arco interior de la puerta califal. Fotografía realizada desde el oeste. Foto: autor

Las mochetas, de sillares de calcarenita a soga y tizón trabados a la muralla este, son inventariadas como 1213 y 1214. Esta última, la norte, posee 1'25 metros de longitud y 0'50 m de anchura, frente a los 0'95 y 0'48 documentados de la mocheta 1213. Esto quiere decir que extrapolando los datos de 1214 podemos hacernos una idea de las medidas originales no sólo de 1213, sino también de las mochetas de la puerta occidental de la alcazaba califal tarifeña. Generamos por tanto un conocimiento de gran valor que quizás pueda ser contrastado en otros

La mocheta 1214 apoya sobre UC 5237, zarpa de sillares de calcarenita colocados de canto, de manera transversal a la mocheta. Aunque sólo documentamos un metro de longitud, ha de alcanzar en origen 1'40 metros si 1214 ha de apoyar sobre ella. La zarpa se documenta a cota superior -1'37, quedando cubierta por un suelo de mortero posterior.

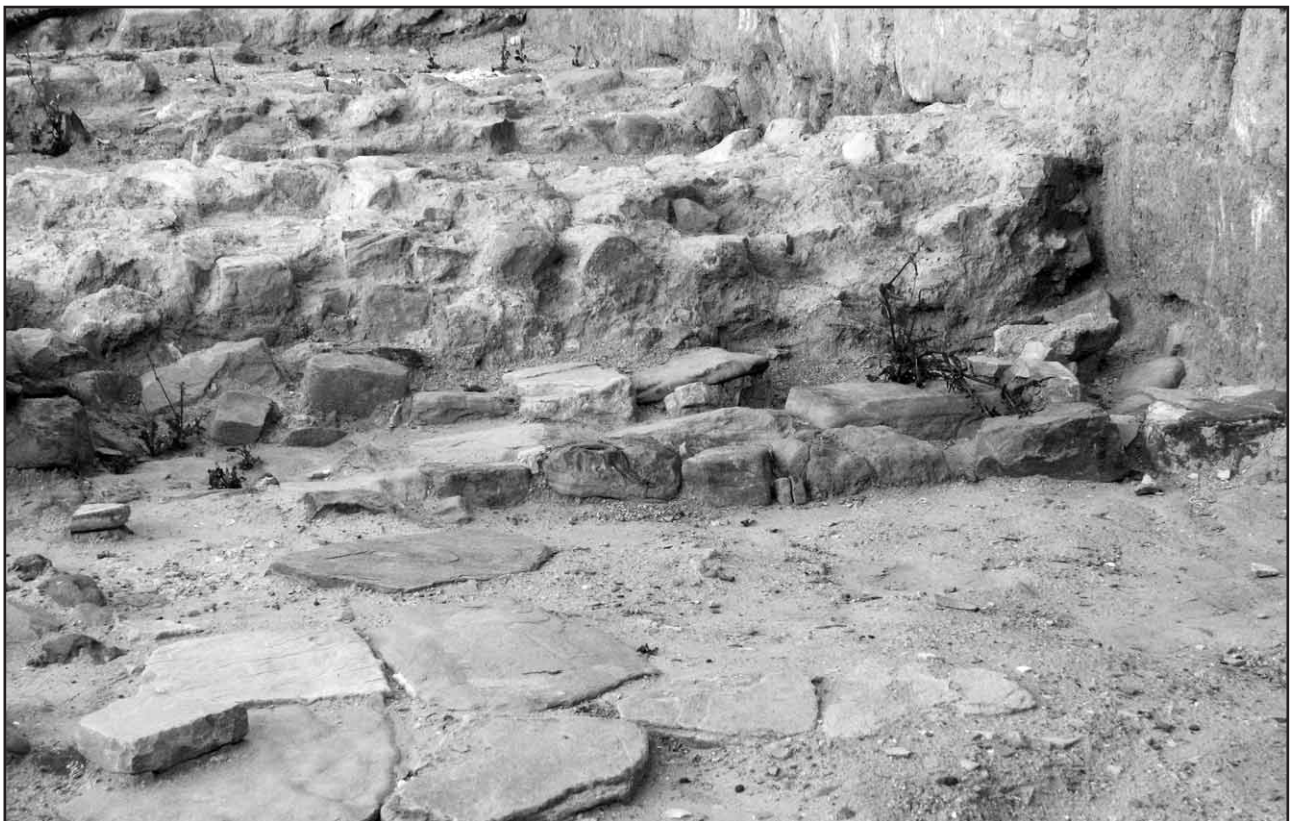
Imagen 6.- Pavimento de losas 3249, instalado en la Fase II. Documentamos una mínima porción de este nivel de uso de la estancia central de la crujía adosada a la muralla norte. Foto: autor

oeste. En la central el nivel de uso viene definido por el pavimento de losas 3249, situado a cota superior -1'51, si bien la pendiente que muestra hacia el este puede apuntar la variación del nivel original. En cuanto a la estancia de menores dimensiones observamos la existencia de un posible nivel de uso a la cota de -1'70 (U.C. 3271, sobre el que apoyaría directamente el muro 3262⁴) y otro más reciente, de reforma, a -1'48.

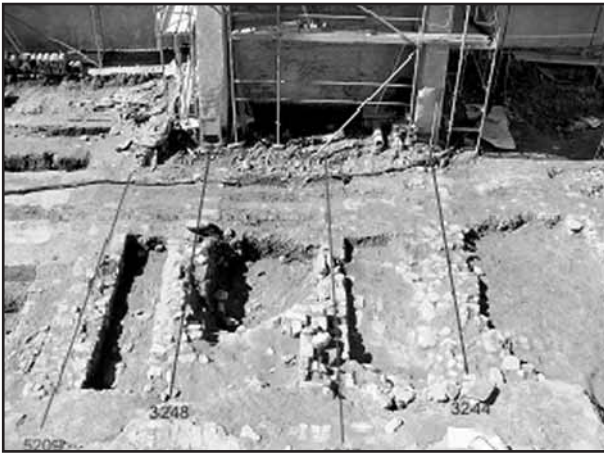
Imagen 8.- Sucesión de pabellones divisorios del patio oriental del castillo. El más antiguo (Fase V), es el representado por las cimentaciones 5209 y 3247. Foto: autor

la estructura de mampostería 3247. De dirección este-oeste, apenas alcanza la cota -1'06 en su base y formaría junto a 5209, una crujía de dirección este-oeste ⁸.

El recién establecido patio oriental del castillo (una vez construido el pabellón central CEE 3), aparece pues dividido por una potente cimentación de dirección este-oeste, 5209, que junto a 3247 forman una crujía que divide a su vez el patio oriental en dos espacios. Al sur, ya en el Área 5, encontramos dos complejos estructurales de gran interés: un pabellón y un jardín.

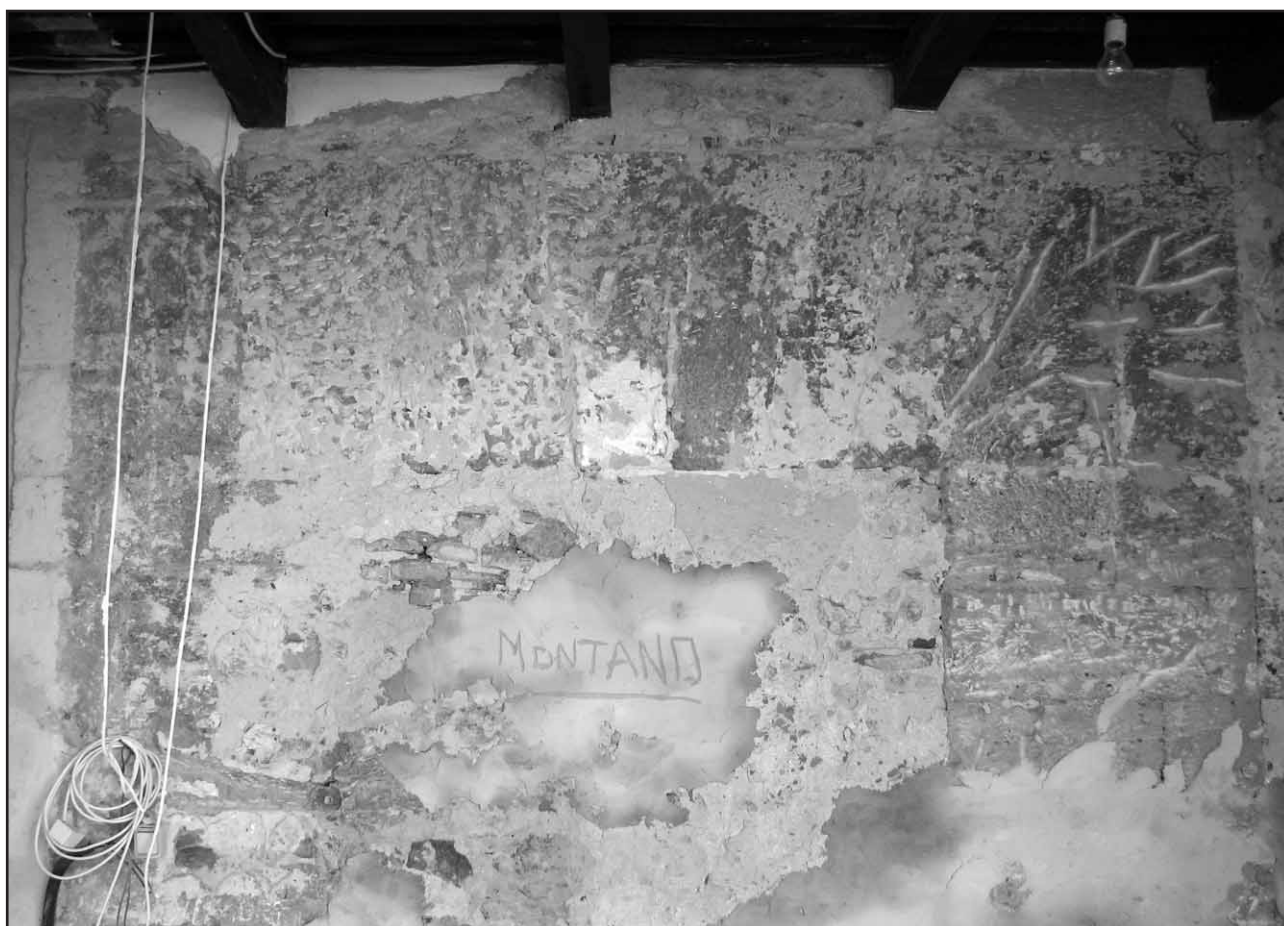
Imagen 9.- Puerta monumental de acceso al pabellón sur. El cuerpo central del jardín del siglo XVI aparece alineado respecto a esta im-
presionante estructura tal vez construida en la Fase IV (1447-1509) y cuyas jambas miden en torno a 80 cm de anchura. Foto: autor

Destaca el hecho de que los estanques centrales se encuentran prácticamente alineados con la puerta monumental de dovelas adinteladas y sillares de calcarenita engatillados aparecida tras el picado de la fachada del pabellón sur en 2007. La puerta monumental existente en el patio occidental sería en nuestra opinión idéntica en origen, siendo sustituido su dintel posteriormente por un arco de escasa solidez. Es probable que los sillares de las jambas sólo llegasen a media altura (aspecto que observamos en la primera) y los sillares de margas que vemos en las jambas de la segunda no sean sino la muestra de una reforma.
