GEOLOGO:		ESTUDIO GEOTECNICO	
OBRA:		RESTAURANTE "BURGER KING" Y ZONAS VARIAS (APARCAMIENTOS)	
EMPLAZAMIENTO:		C/LA LÍNEA DE LA CONCEPCIÓN TÁRIFA. CÁDIZ	
PETICIONARIO:		RESTAURADORES COSTA OESTE, S.L.	
PLANO/CROQUIS DE :		UBICACIÓN DE ENSAYOS GEOTÉCNICOS	
JAVIER PEREZ GAMARRA COLEGIADO Nº 54		ANEJO Nº 1	
DIBUJADO: JAVIER PEREZ	ESCALA S/C	EXPTD:	FECHA: MARZO 2020

# ANEJO N°2: PERFILES DE ENSAYOS DE PENETRACIÓN DPSH

# ANEJO N°3: COLUMNAS DE LOS SONDEOS A ROTACIÓN

# ANEJO N°4: FOTOGRAFÍAS DE LAS CAJAS-PORTADESTIGOS

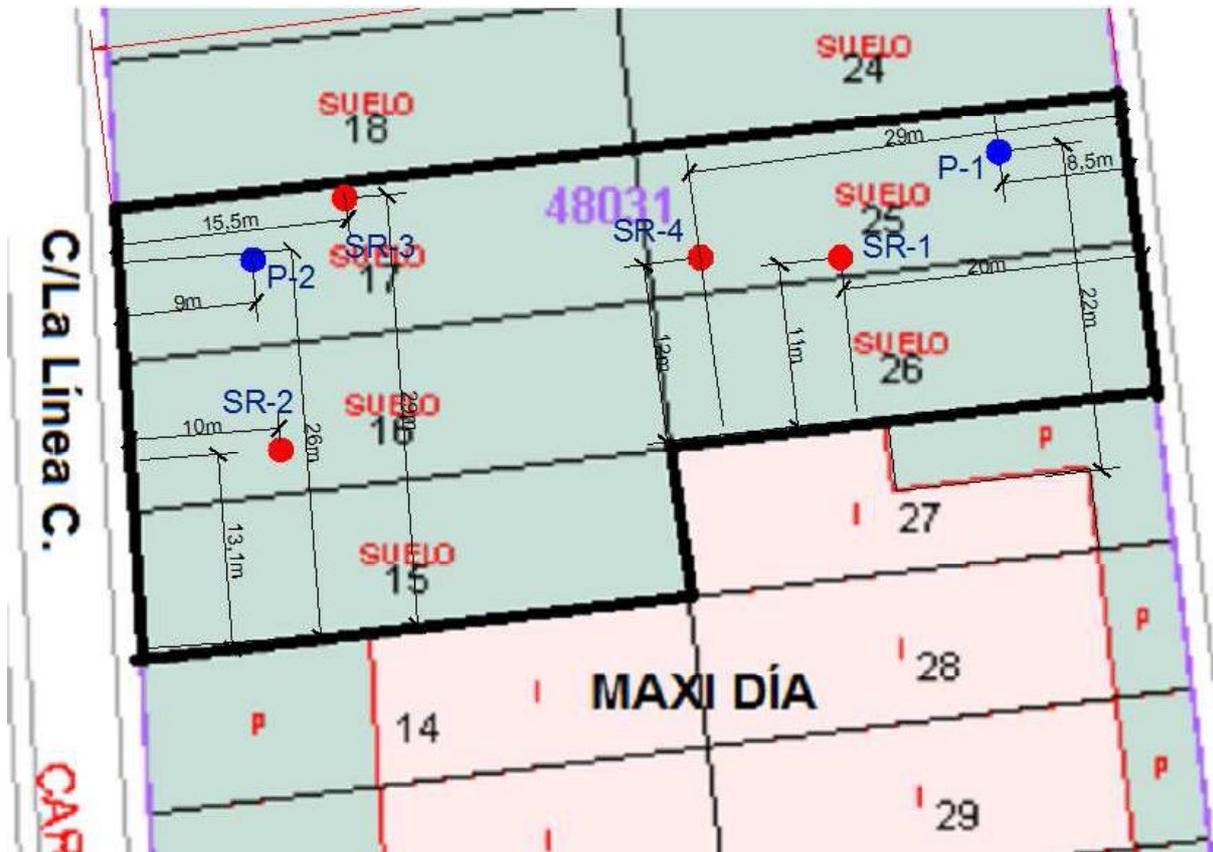
## LEYENDA

- SONDEO A ROTACIÓN
- ENSAYOS PENETROMÉTRICOS DPSH

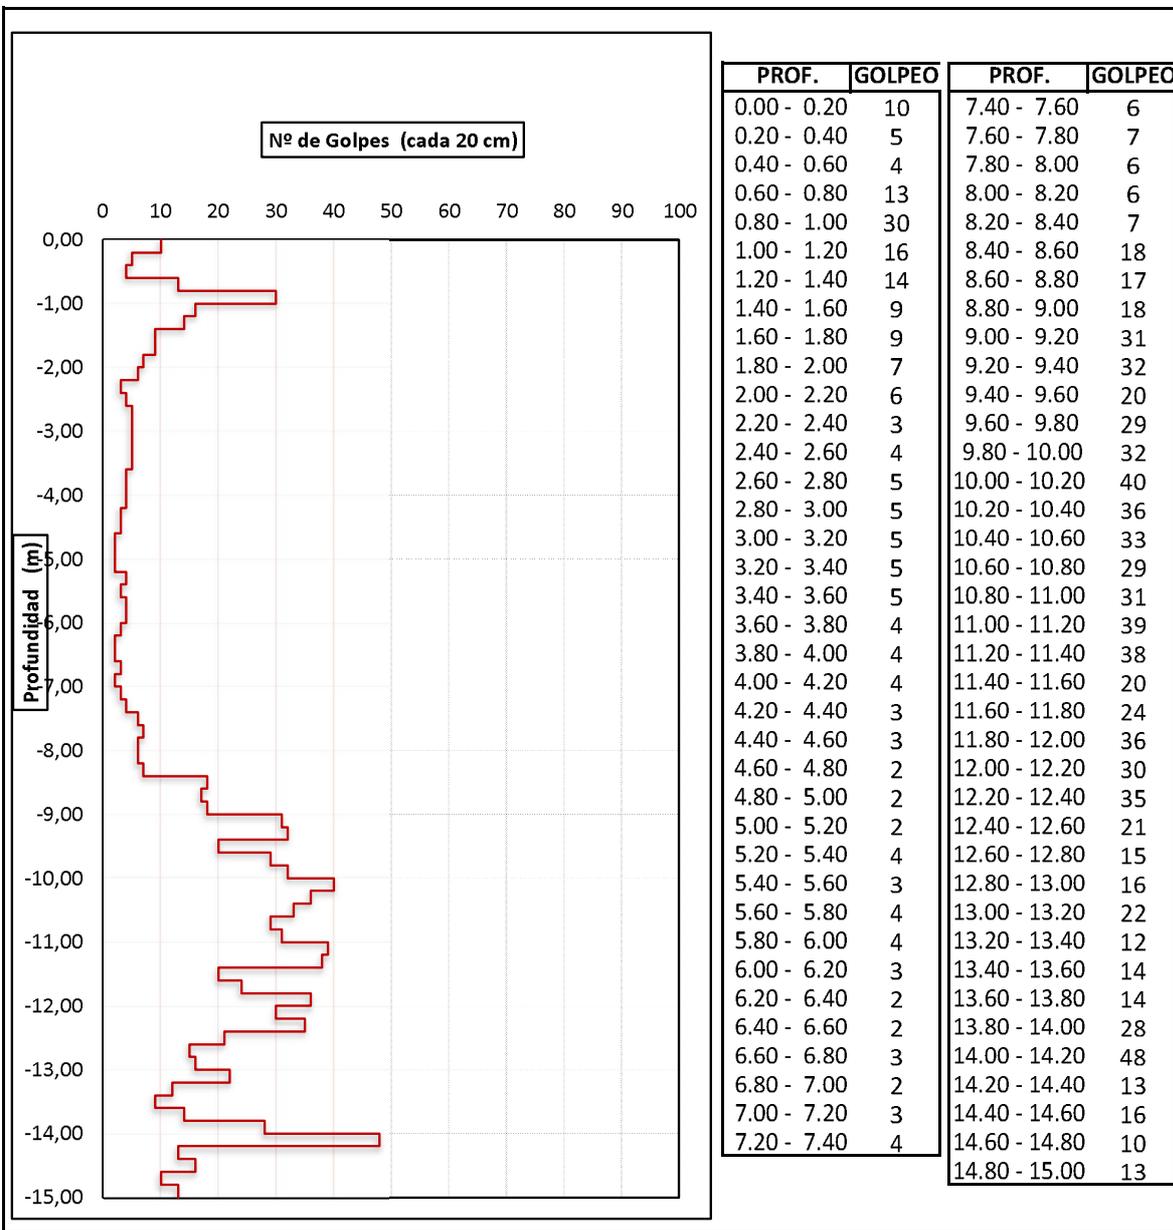
**Ensayo N°** 1

## ENSAYO DE PENETRACIÓN DINAMICA TIPO DPSH

<b>Profundidad alcanzada (m):</b> 15,00			
Fecha:	02/03/2020	Peso maza:	63,5 kg.
Cota de Boca:	0,00	Altura caída:	75 cm.
Penetrómetro tipo:	DPSH	Sección puntaza:	Conic 20 cm <sup>2</sup>
Diámetro varillaje:	32 mm.	Pesos/varillaje:	8 Kg/m
<b>Observaciones:</b>

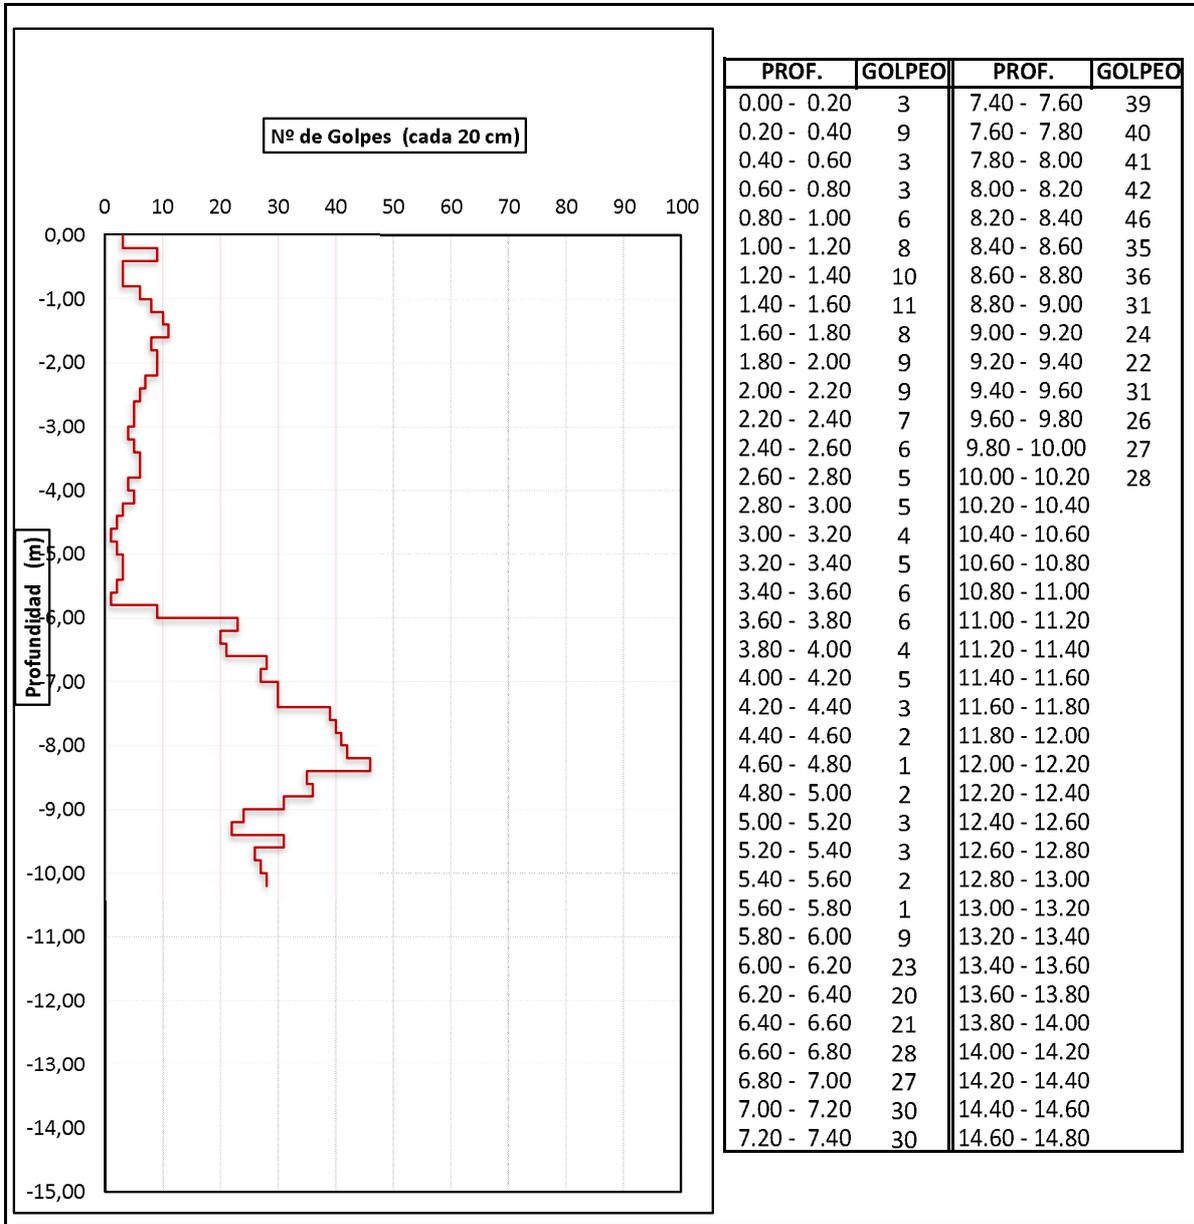
**Ensayo N°** 2

## ENSAYO DE PENETRACIÓN DINÁMICA TIPO DPSH

<b>Profundidad alcanzada (m):</b>	<b>10,20</b>		
Fecha:	02/03/2020	Peso maza:	63,5 kg.
Cota de Boca:	0,00	Altura caída:	75 cm.
Penetrómetro tipo:	DPSH	Sección puntaza:	Conic 20 cm <sup>2</sup>
Diámetro varillaje:	32 mm.	Pesos/varillaje:	8 Kg/m
			<b>Observaciones:</b>

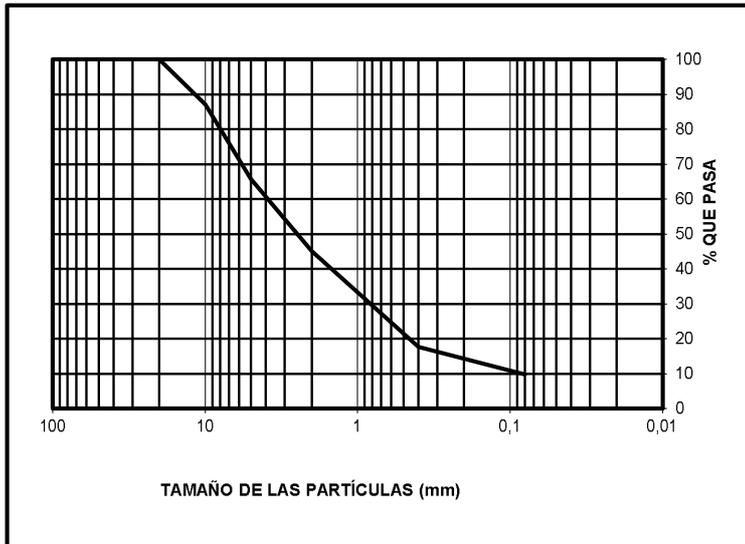
CURVA GRANULOMETRICA

$$C_u = D_{60} / D_{10} = 47,2$$

$$C_c = D_{30}^2 / (D_{60} * D_{10}) = 3,4$$

Tamiz (mm)	Pasa (%)
100	100
80	100
50	100
40	100
25	100
20	100
10	87
5	66
2	45
0,4	18
0,08	9,8

USCS/ASTM	SW SM
HRB/AASHTO	A-1-a
INDICE DE GRUPO

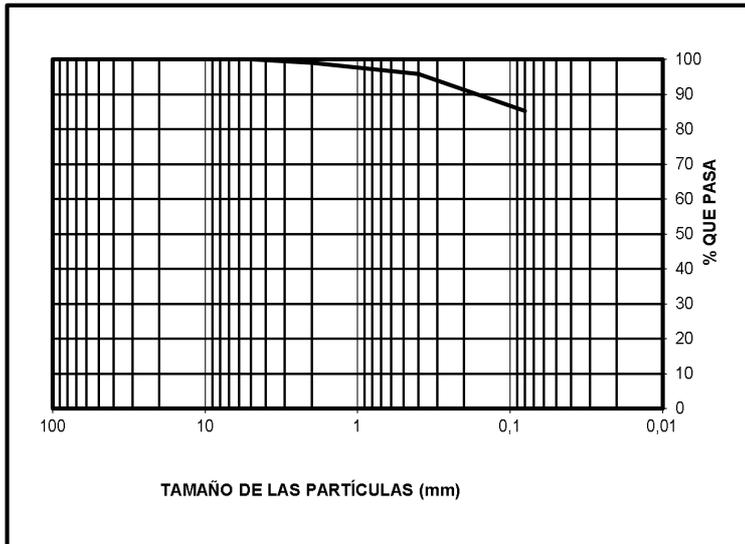
CURVA GRANULOMETRICA

$$C_u = D_{60} / D_{10} = 6,0$$

$$C_c = D_{30}^2 / (D_{60} * D_{10}) = 1,5$$

Tamiz (mm)	Pasa (%)
100	100
80	100
50	100
40	100
25	100
20	100
10	100
5	100
2	99
0,4	96
0,08	85,2

USCS/ASTM	CL
HRB/AASHTO	A-7-6
INDICE DE GRUPO	20

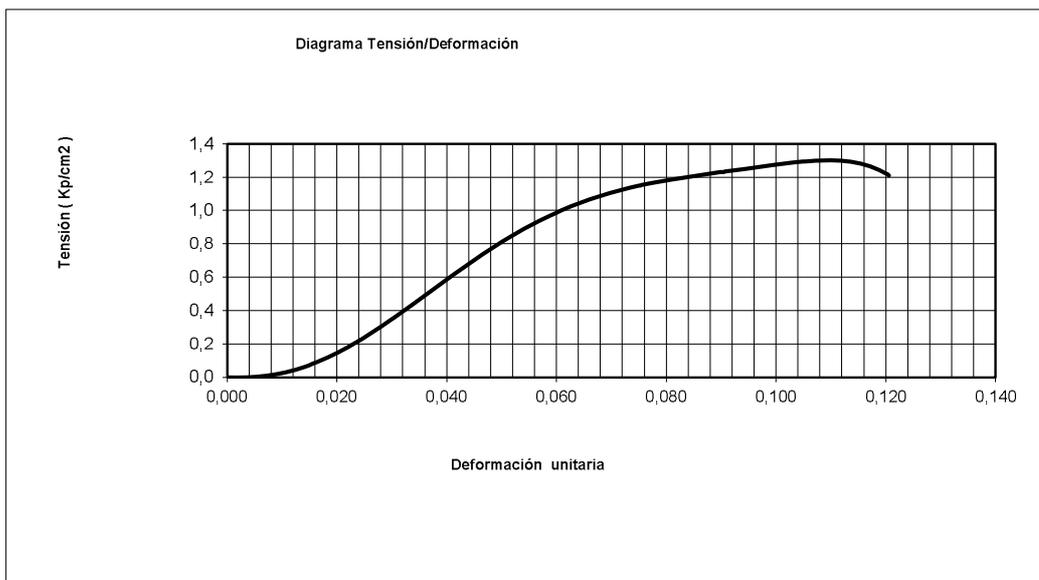
**ENSAYO DE ROTURA A COMPRESION SIMPLE EN PROBETAS DE SUELO.  
(UNE 103-400:93)**

RESISTENCIA A COMPRESION SIMPLE, $q_u$ :	1,3 Kg/cm <sup>2</sup>	127,36 Kpa
--	------------------------	------------

DEFORMACION EN ROTURA, $e$ :	10,5%	13,1 mm
------------------------------	-------	---------

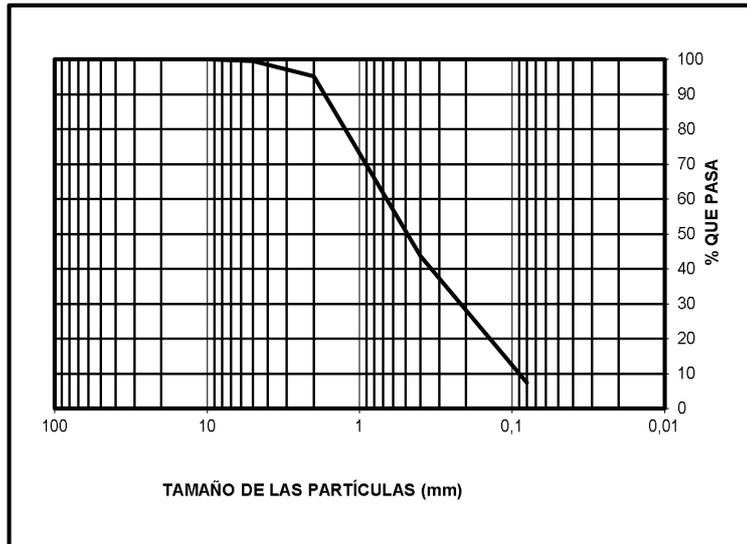
CURVA GRANULOMETRICA

$$C_u = D_{60} / D_{10} = 8,8$$

$$C_c = D_{30}^2 / (D_{60} * D_{10}) = 0,8$$

Tamiz (mm)	Pasa (%)
100	100
80	100
50	100
40	100
25	100
20	100
10	100
5	100
2	95
0,4	44
0,08	7,5

USCS/ASTM	SP SM
HRB/AASHTO	A-1-b
INDICE DE GRUPO

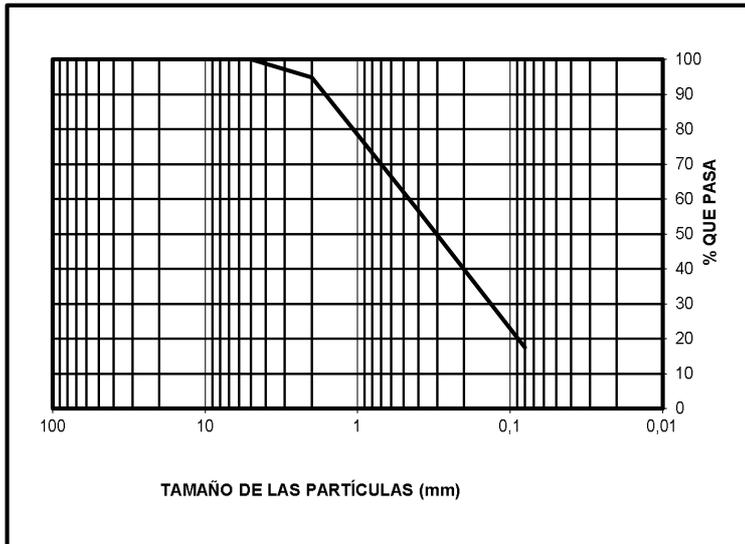
CURVA GRANULOMETRICA

$$C_u = D_{60} / D_{10} = 11,8$$

$$C_c = D_{30}^2 / (D_{60} * D_{10}) = 1,3$$

Tamiz (mm)	Pasa (%)
100	100
80	100
50	100
40	100
25	100
20	100
10	100
5	100
2	95
0,4	57
0,08	17,5

USCS/ASTM	SM
HRB/AASHTO	A-2-4
INDICE DE GRUPO

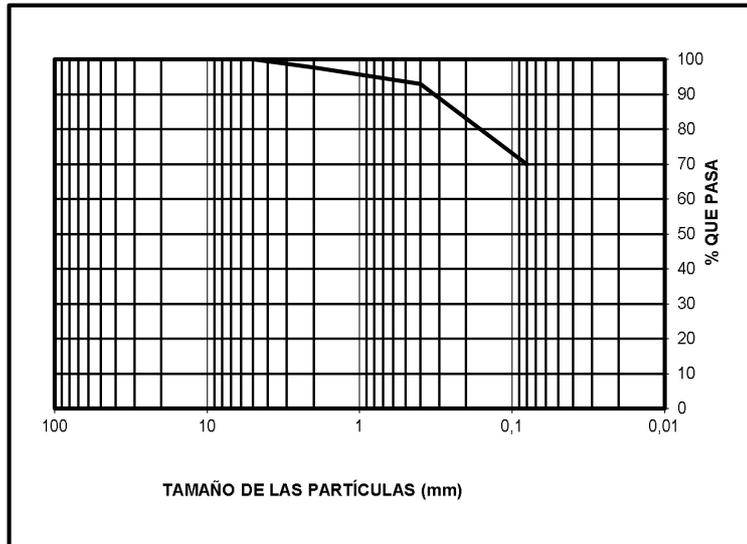
CURVA GRANULOMETRICA

$$C_u = D_{60} / D_{10} = 6,0$$

$$C_c = D_{30}^2 / (D_{60} * D_{10}) = 1,5$$

Tamiz (mm)	Pasa (%)
100	100
80	100
50	100
40	100
25	100
20	100
10	100
5	100
2	98
0,4	93
0,08	70,0

USCS/ASTM	CL
HRB/AASHTO	A-7-6
INDICE DE GRUPO	19

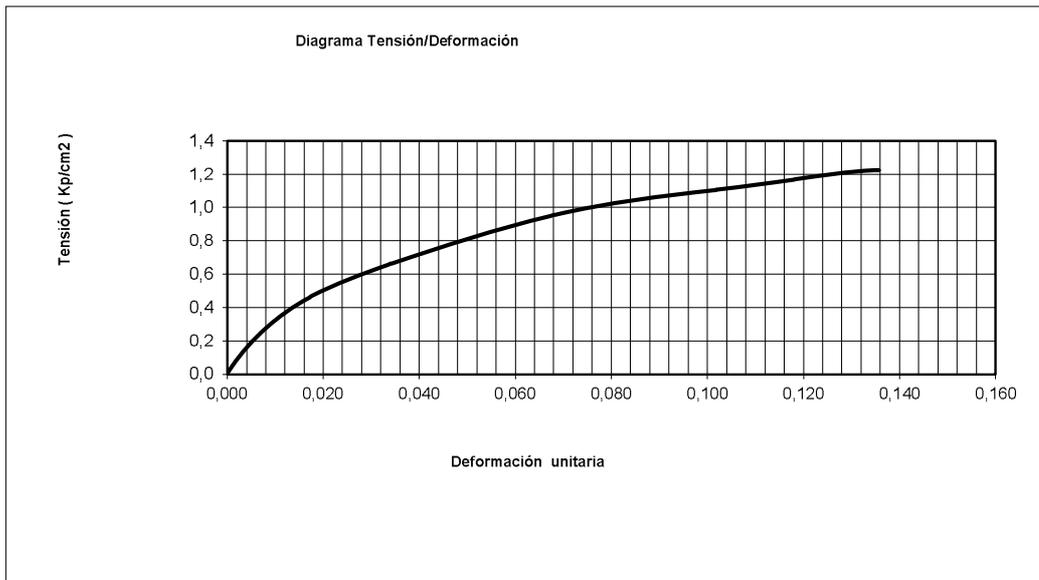
**ENSAYO DE ROTURA A COMPRESION SIMPLE EN PROBETAS DE SUELO.  
(UNE 103-400:93)**

RESISTENCIA A COMPRESION SIMPLE, $q_u$ :	1,2 Kg/cm <sup>2</sup>	119,98 Kpa
--	------------------------	------------

DEFORMACION EN ROTURA, $e$ :	13,6%	17,0 mm
------------------------------	-------	---------

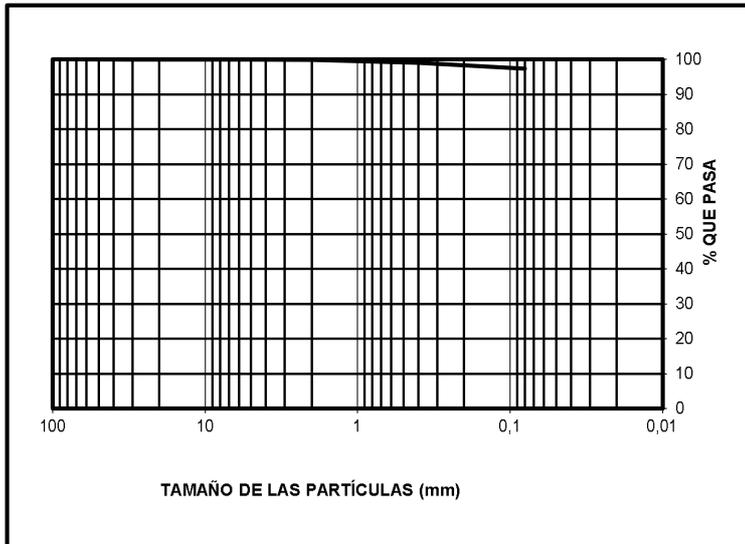
CURVA GRANULOMETRICA

$$C_u = D_{60} / D_{10} = 6,0$$

$$C_c = D_{30}^2 / (D_{60} * D_{10}) = 1,5$$

USCS/ASTM	CL
HRB/AASHTO	A-7-6
INDICE DE GRUPO	30

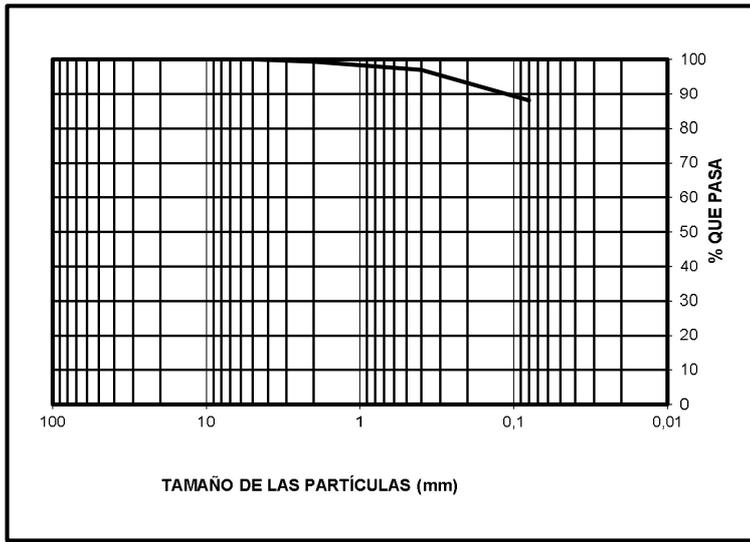
CURVA GRANULOMETRICA

$$C_u = D_{60}/D_{10} = 6,0$$

$$C_c = D_{30}^2 / (D_{60} \cdot D_{10}) = 1,5$$

USCS/ASTM	CL
HRB/AASHTO	A-7
INDICE DE GRUPO	17

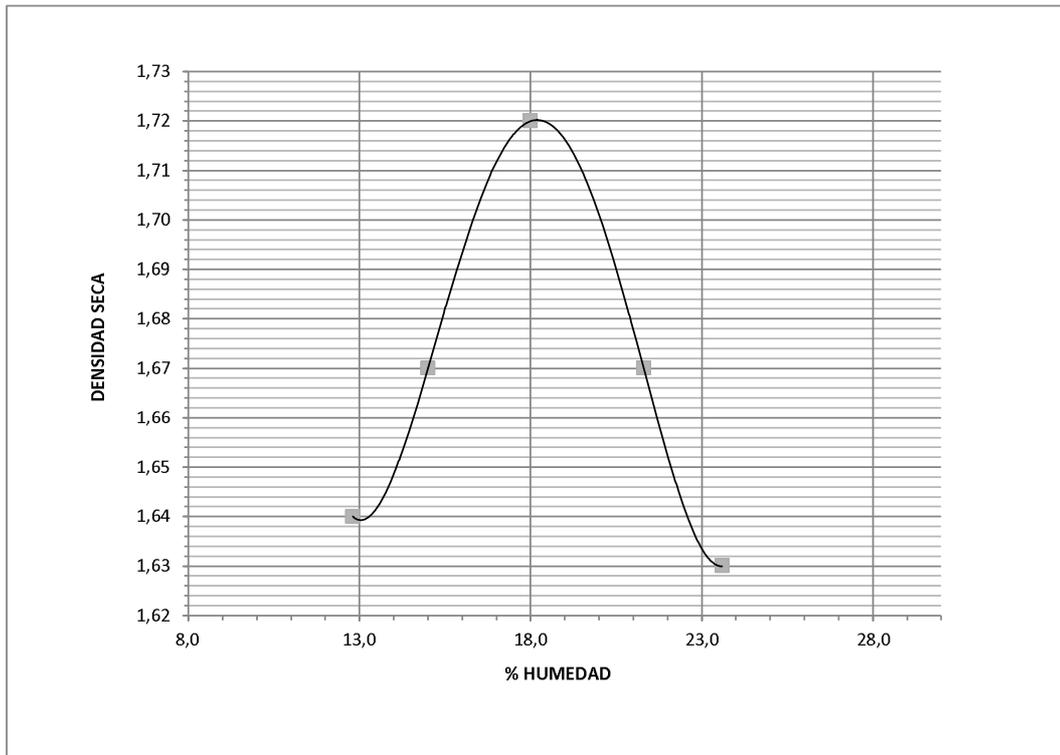
HUMEDAD OPTIMA: **18,7 %**

DENSIDAD MAXIMA: **1,72 g/cm<sup>3</sup>**

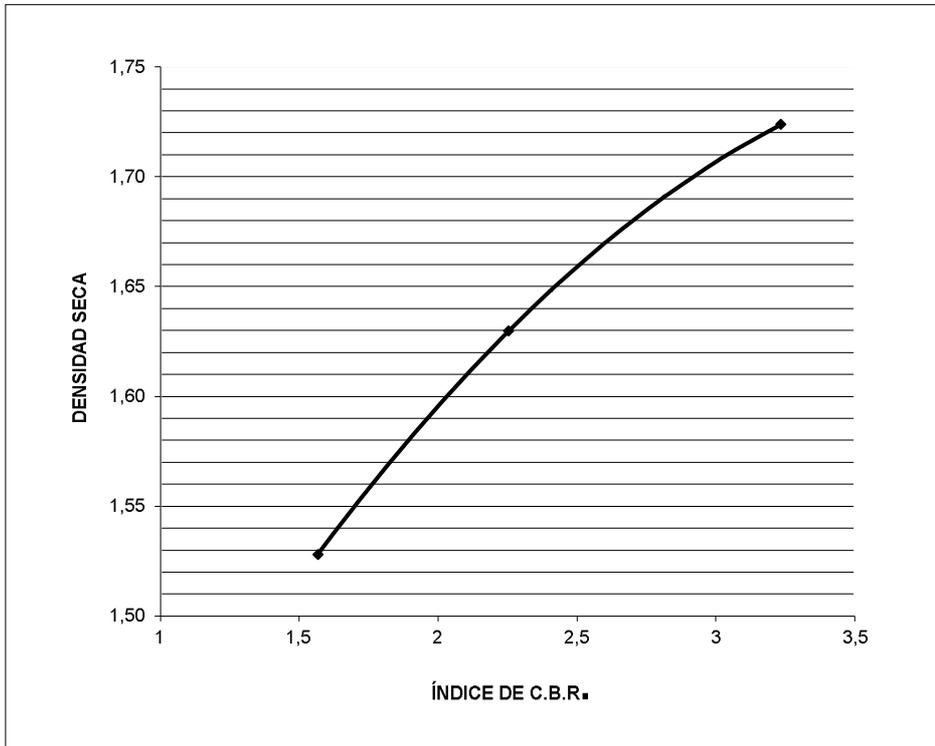
Energía de compactación:	25% (15 golpes)	50% (30 golpes)	100% (60 golpes)
Densidad	1,53	1,63	1,72
Humedad	18,7	18,7	18,7
Índice CBR	1,6	2,3	3,2
Hinchamiento	3,6	3,3	1,9
Absorción	7,8	5,4	4,3

100%	95%
Valor de la densidad	1,72	1,64
Índice CBR	3,2	2,3

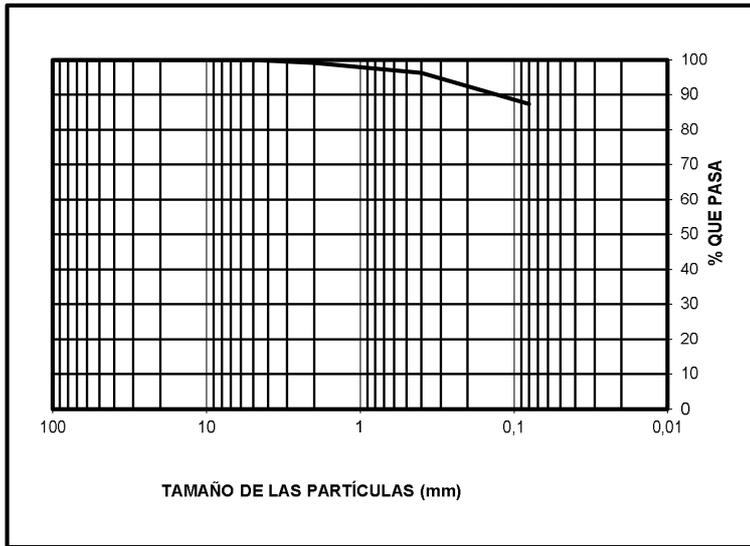
CURVA GRANULOMETRICA

$$C_u = D_{60}/D_{10} = 6,0$$

$$C_c = D_{30}^2 / (D_{80} \cdot D_{10}) = 1,5$$

USCS/ASTM	CL
HRB/AASHTO	A-7
INDICE DE GRUPO	22

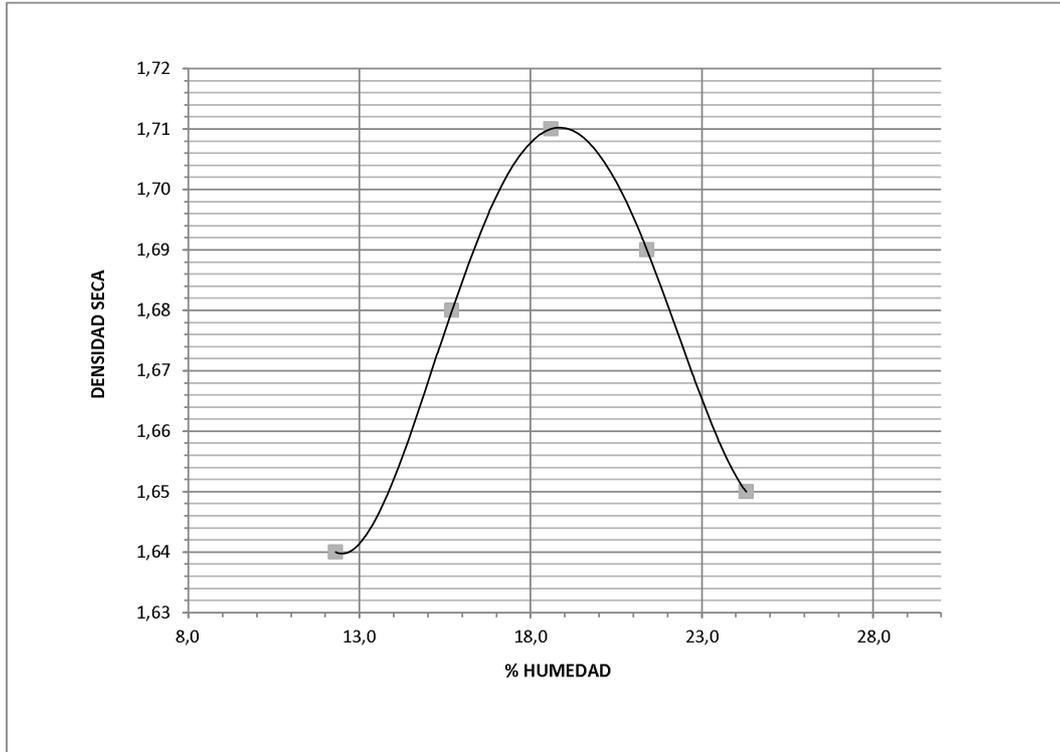
HUMEDAD OPTIMA: 19,2 %

DENSIDAD MAXIMA: 1,71 g/cm<sup>3</sup>

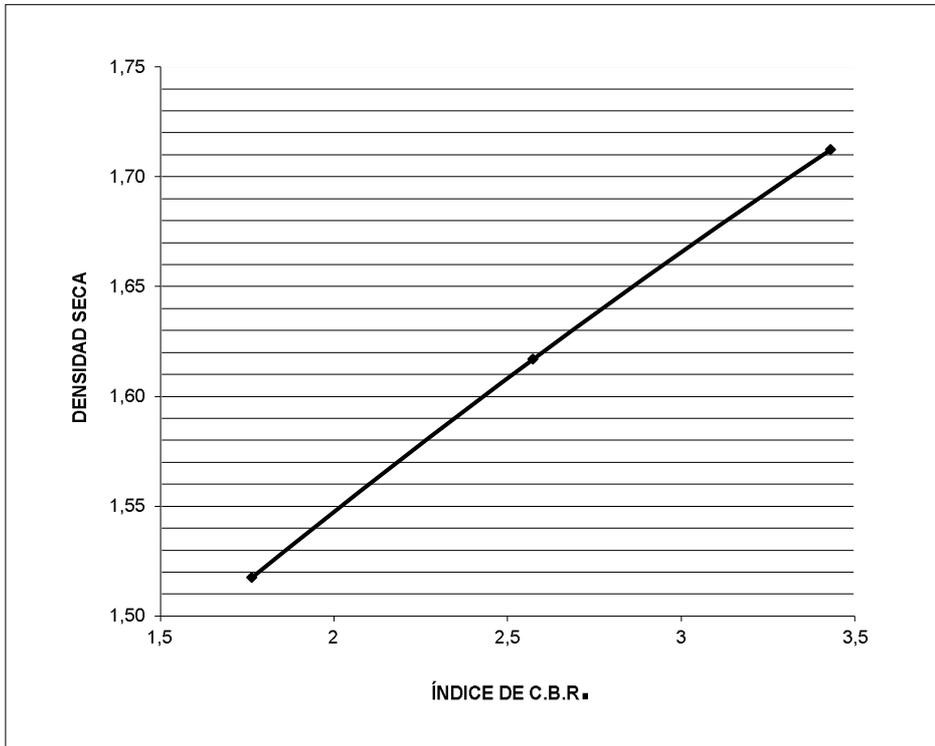
Energía de compactación:	25% (15 golpes)	50% (30 golpes)	100% (60 golpes)
Densidad	1,52	1,62	1,71
Humedad	19,3	19,3	19,3
Índice CBR	1,8	2,6	3,4
Hinchamiento	3,3	2,3	2,2
Absorción	7,5	5,7	5,2

100%	95%
Valor de la densidad	1,71	1,63
Índice CBR	3,4	2,6

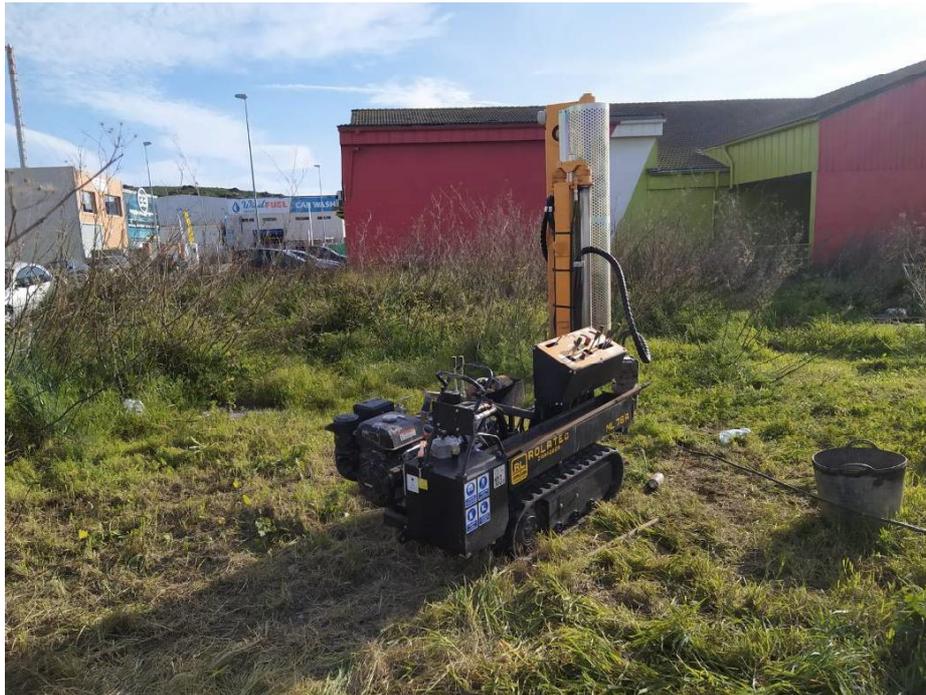
Emplazamiento del ensayo penetrométrico DPSH reseñado como P-1.

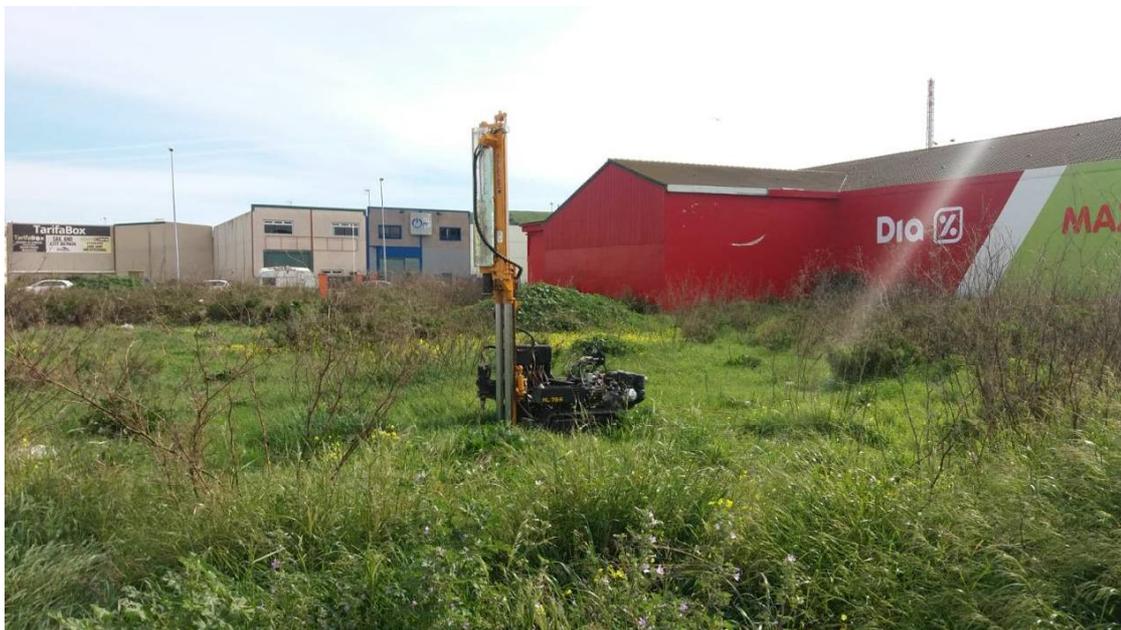
Emplazamiento del ensayo penetrométrico DPSH reseñado como P-2.

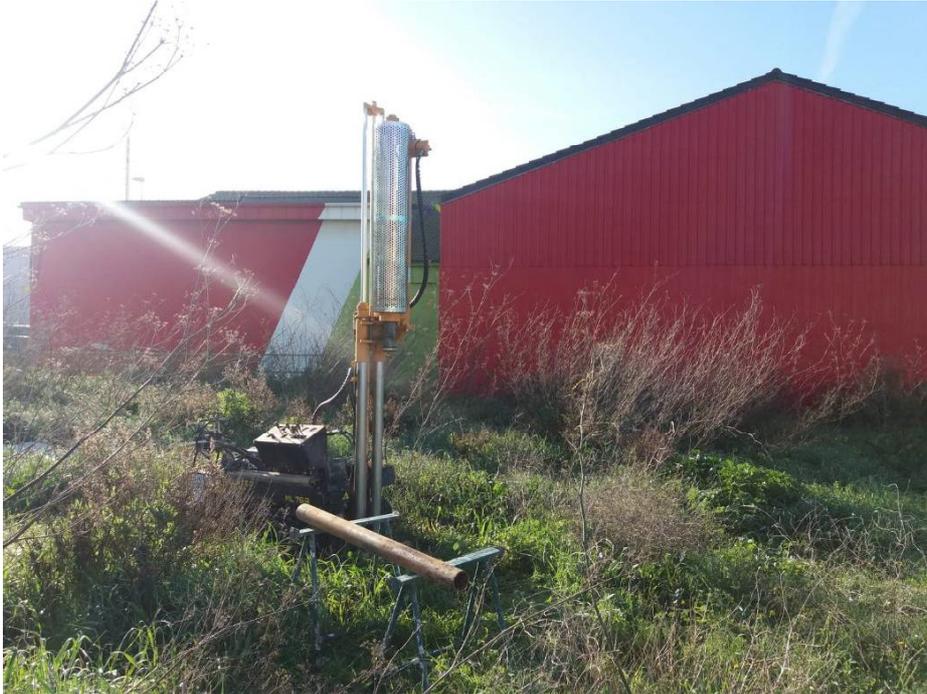
Emplazamiento de la sonda testiguera a rotación en el punto reseñado como SR-1.

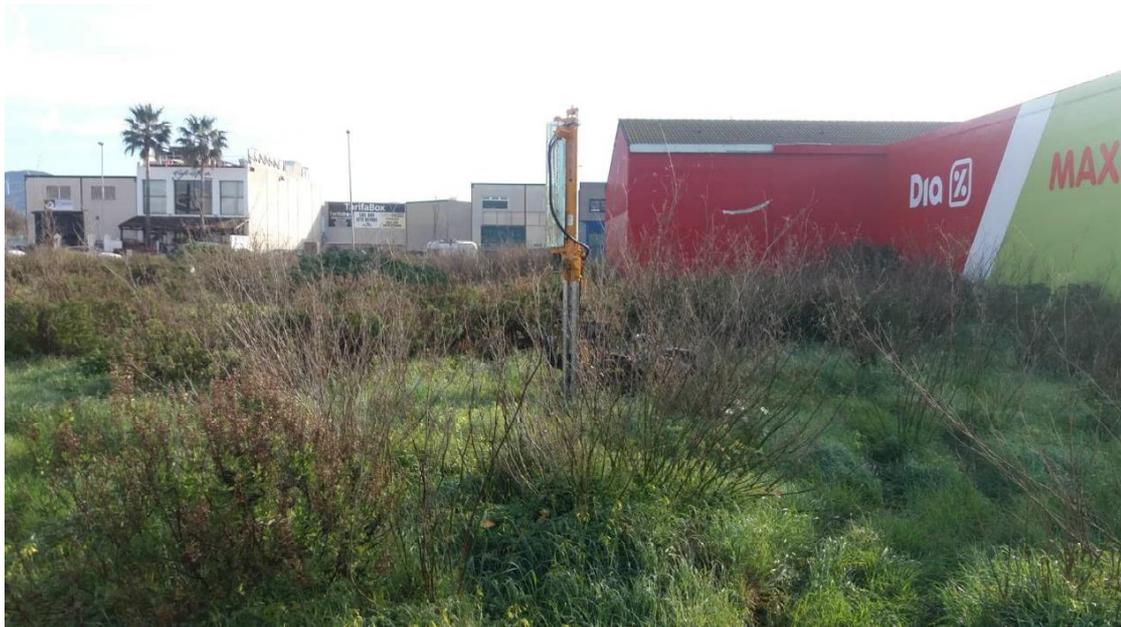
Emplazamiento de la sonda testiguera a rotación en el punto reseñado como SR-2 (Sondeo corto).

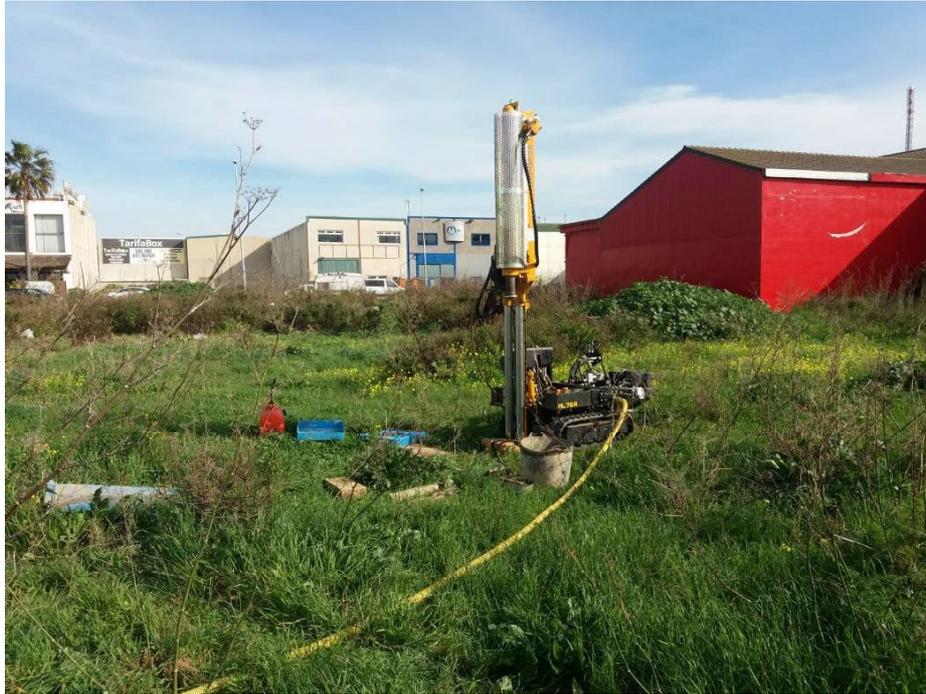
Emplazamiento de la sonda testiguera a rotación en el punto reseñado como SR-3 (Sondeo corto)

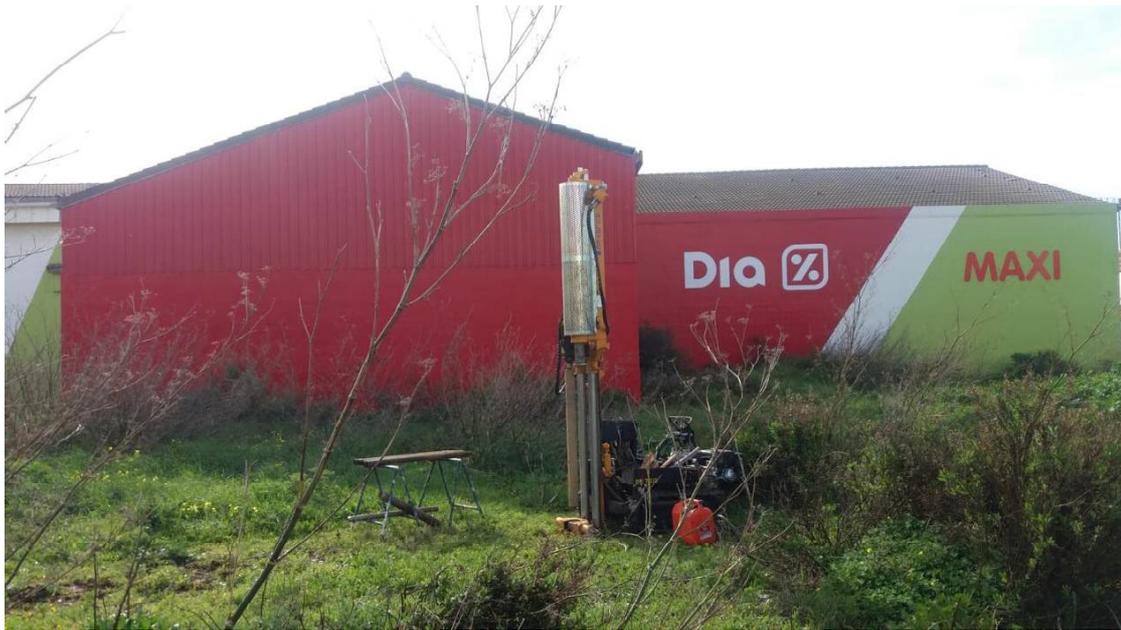
Emplazamiento de la sonda testiguera a rotación en el punto reseñado como SR-4.
