Proyecto de Urbanización del Sector SUS-TA-02 "Albacerrado"

ANEJO 2. PLANEAMIENTO.

ESTUDIO GEOTÉCNICO

SECTOR SUS-TA-02
ALBACERRADO

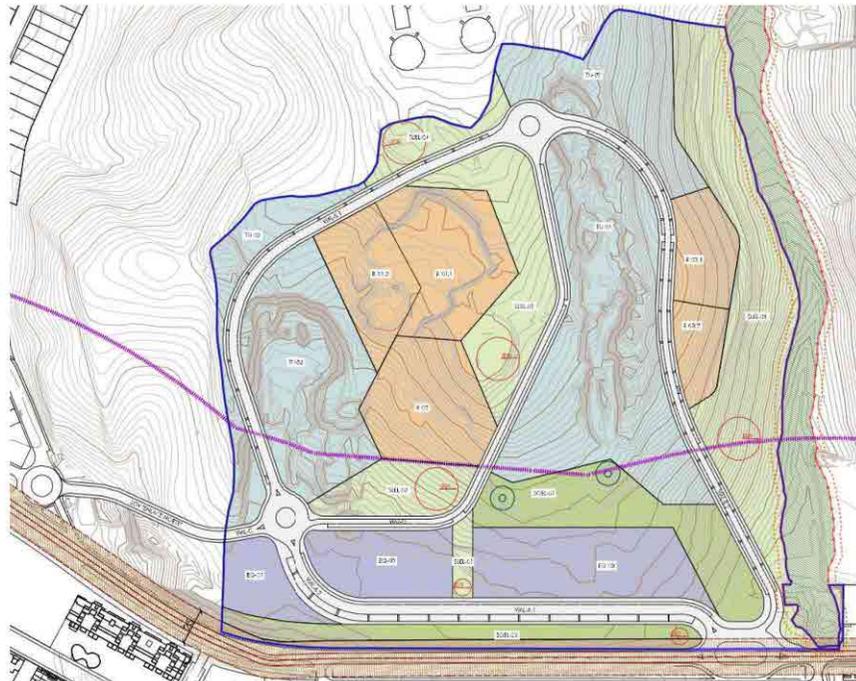
A continuación, se muestra la ordenación en la que se basa el Proyecto de Urbanización.

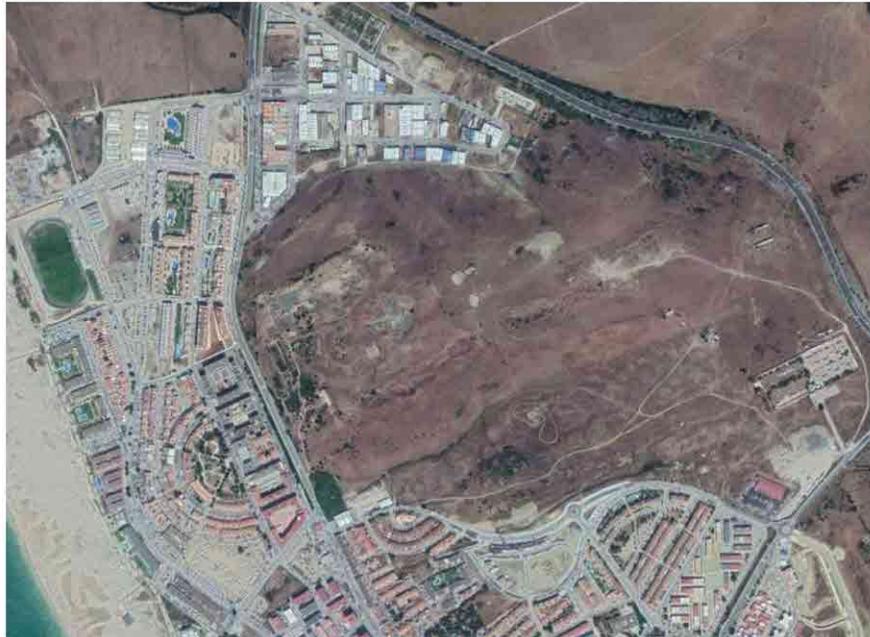
Ortofotografía del año 2.018 del Sector SUS-TA-02 "Albacerrado".

A continuación con ayuda de las ortofotos, se describirá los cambios que ha sufrido el ámbito del sector.

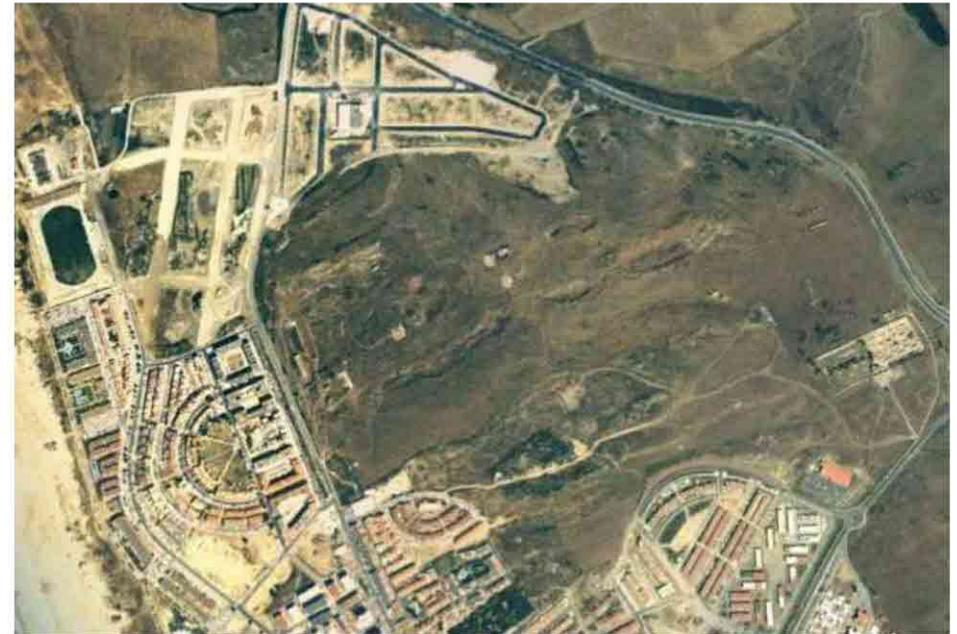
Durante el periodo 2.005 a 2.012 los sectores colindantes comienzan un rápido desarrollo, con la finalización de sus urbanizaciones y el inicio de los proyectos edificatorios.

Las edificaciones colmatan el perímetro del sector y, al sur de la parcela, el borde de la ciudad crece mediante la construcción de un nuevo vial y rotonda, quedando éste más próximo a nuestro sector.

Ortofotografía del año 2.005 del Sector SUS-TA-02 "Albacerrado".

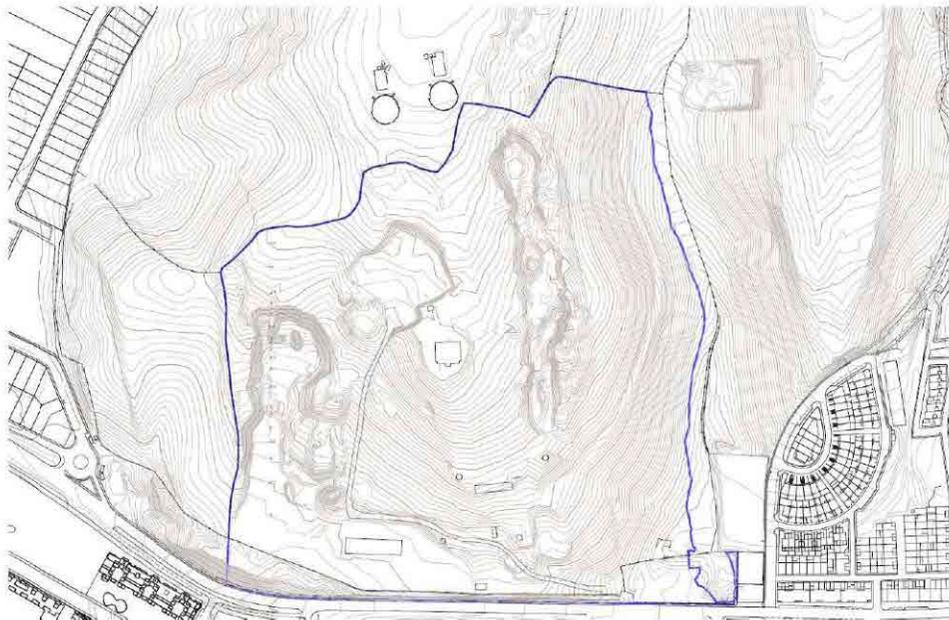
A primera vista, se observamos un suelo degradado, una escombrera, donde se descargaron ilegalmente los residuos de la construcción durante el pasado boom inmobiliario, en abandono y sin cualidades paisajísticas o naturales, el ámbito donde se inserta conserva restos de sus usos pasados y que han ido modificando su topografía hasta llegar al estado en el que se encuentra actualmente.

Topográfico Sector SUS-TA-02 "Albacerrado".

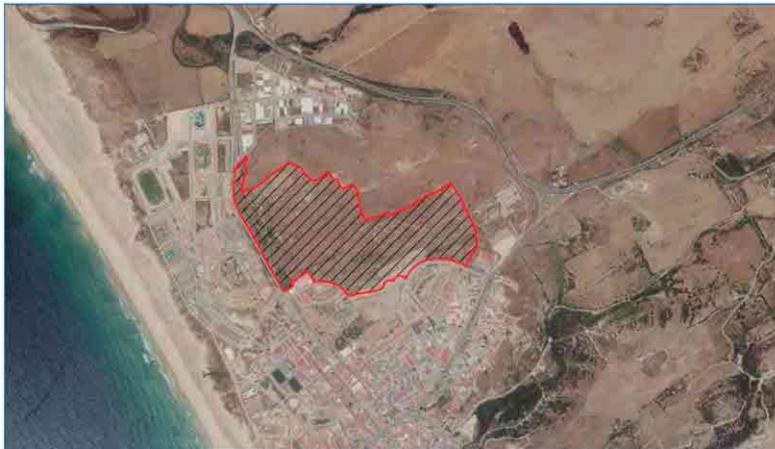
Se trata de una parcela con forma irregular que cuenta con una superficie aproximada de 15 hectáreas, la cual presenta importantes pendientes, oscilando desde la Cota +52 m al Norte hasta la cota +12 m al Sur de la parcela. En la misma se encuentra el Cerro de Albacerrado, con una extensión que sobrepasa las 64 hectáreas.

Detalle del emplazamiento de la parcela objeto de estudio

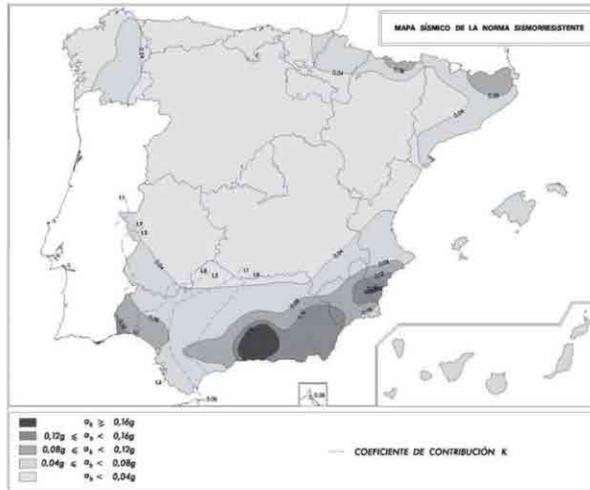
Mapa de Peligrosidad Sísmica

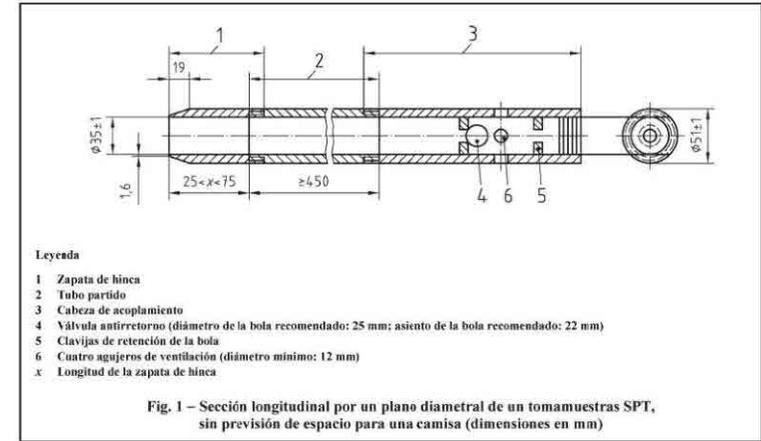
Los elementos utilizados en el ensayo son los siguientes: Maza de golpeo de 63.5 Kg, varillaje de 42 mm y penetrómetro normalizado de 2".

El método de trabajo es el siguiente: Una vez realizado el sondeo a rotación hasta la profundidad deseada en cada caso, dejando la perforación convenientemente entubada, y una vez realizada la limpieza del fondo del sondeo y transcurrido el tiempo necesario para la completa estabilización del terreno, se procede a la realización del ensayo, dejando caer sobre la cabeza de golpeo del varillaje la maza normalizada desde una altura de 76 cm.
