EXPEDIENTE N°8139

5.3.- TESTIFICACIÓN DE LOS SONDEOS. NIVELES GEOTÉCNICOS.

Firmado Miguel David Benitez Marchan	ESCALA 1:3.000
	Obra: PROMOCIÓN DE VIVIENDAS EN SECTOR SUS-TA-02. ALBACERRADO, TARIFA (CADIZ)	UBICACIÓN ENSAYOS
PLANO 6		Página 89 de 232

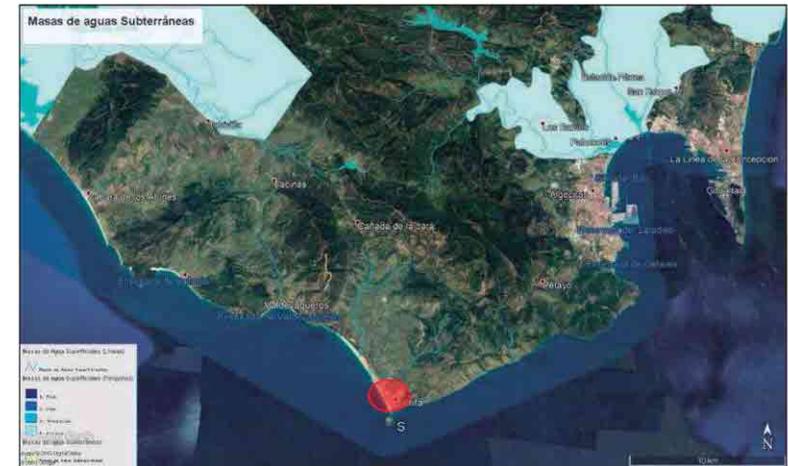
Masas de aguas subterránea zona de estudio

Por ello, este tipo de terrenos solamente admitiría captaciones superficiales como aquellas que proporcionan los pozos de brocal, en los puntos topográficamente más bajos, pudiendo en época estival quedar secos, no permitiendo la acumulación de grandes masas de agua, como se observa en los planos que se ofrecen a continuación.

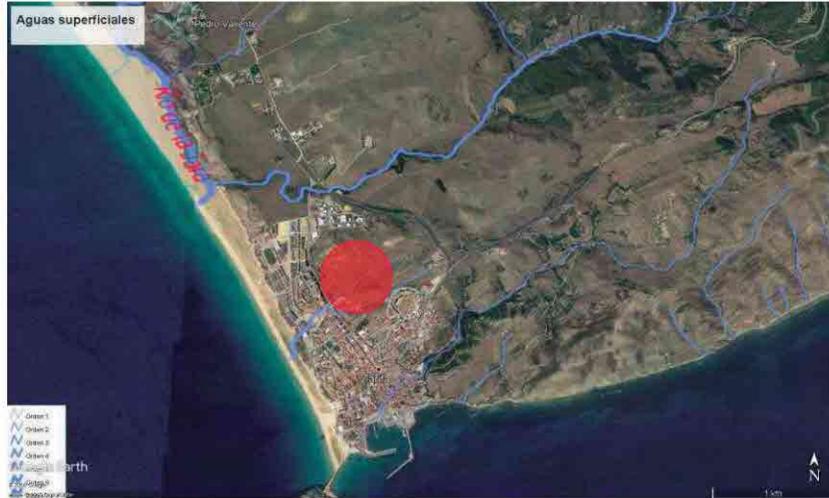
Aguas superficiales en la zona objeto de estudio

En cuanto a la hidrología superficial del área de estudio esta se circunscribe únicamente a la presencia de cursos secundarios formados en épocas de lluvias. Además, por el Norte de la parcela objeto de estudio discurre el Río de la Jara.

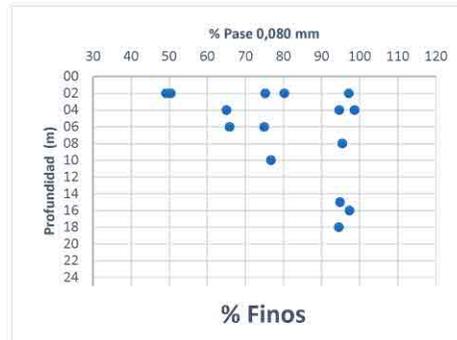
La fracción fina (% que pasa por el tamiz UNE 0.08 mm) se presenta variable en las muestras analizadas en los sondeos, mostrándose una representación de las mismas en la siguiente gráfica:

Como se observa en la gráfica, los términos más arenosos se presentan a menores profundidades, mientras que aquellos que mayor proporción de finos contiene se presentan en las muestras más profundas.

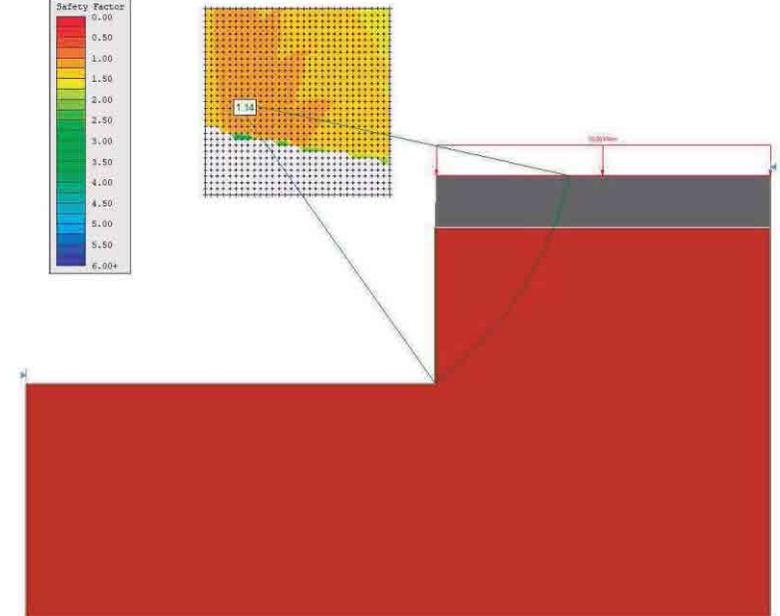
Ⓢ Pendiente Talud: Vertical (90°)

Factor de Seguridad obtenido: F=1.14: Talud NO ESTABLE.

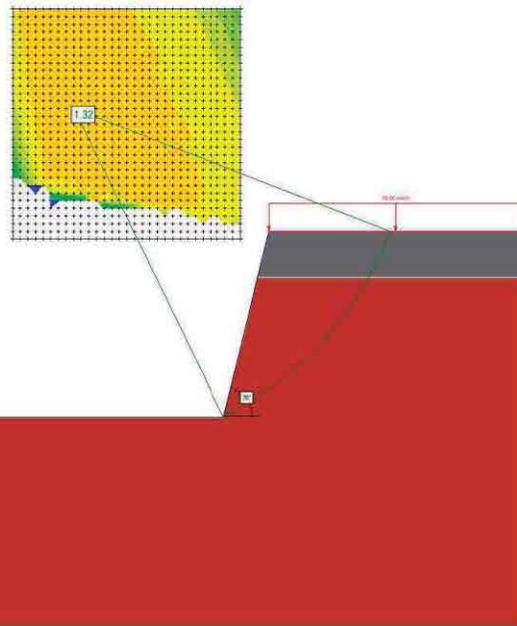
Pendiente Talud: 1-4 (76°)

Factor de Seguridad obtenido: F=1.32: Talud NO ESTABLE.

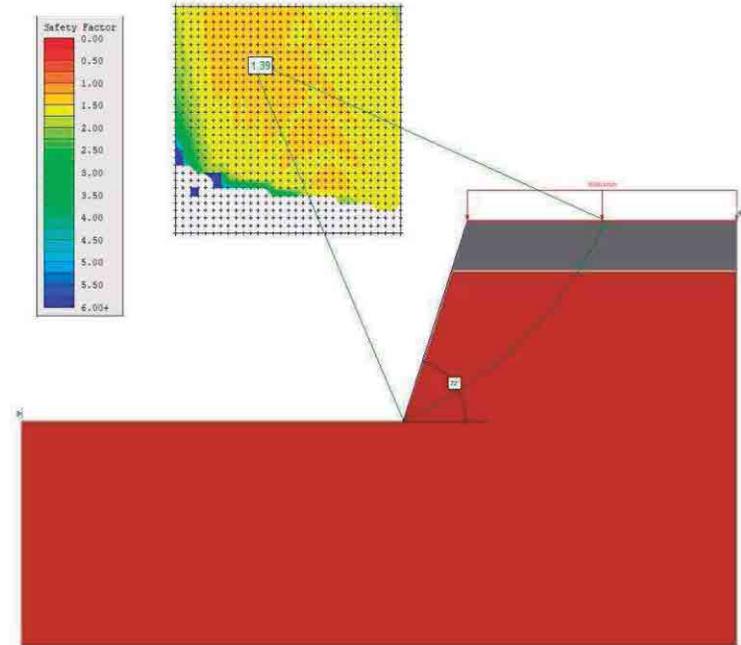
Pendiente talud: 1-3 (72°)

Factor de Seguridad obtenido: F=1.39: Talud NO ESTABLE.

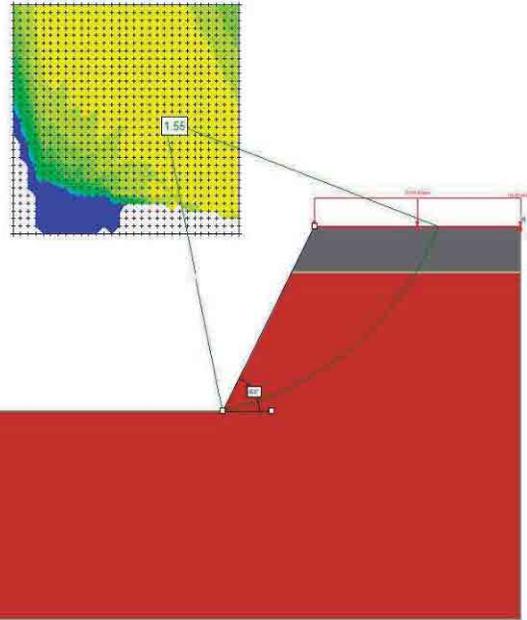
Pendiente talud: 1-2 (63°)

Factor de Seguridad obtenido: $F=1.55$: Talud ESTABLE.

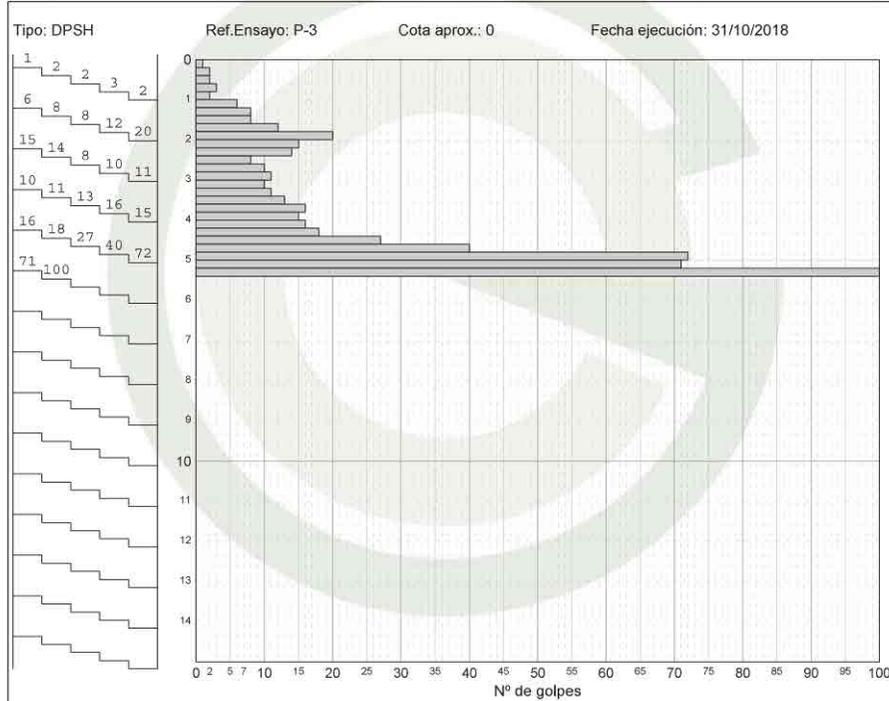
PRUEBA CONTINUA DE PENETRACION DINAMICA SUPERPESADA - DPSH, s/norma UNE-EN ISO 22476-2:2008/A1:2014

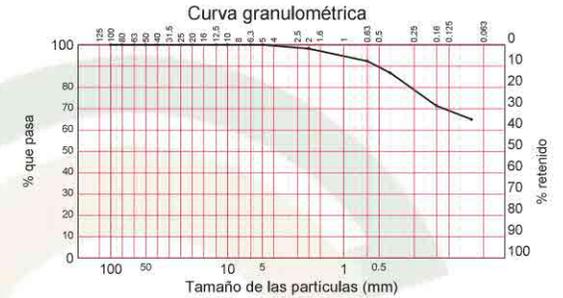
Tamiz (mm)	Pasa (%)
100	100
80	100
63	100
50	100
40	100
25	100
20	100
12,5	100
10	100
6,3	100
5	100
2	98
0,63	92
0,4	87
0,16	71
0,08	65,0

Coefficiente de uniformidad	$C_u = D_{60}/D_{10}$	6,00
Coefficiente de concavidad	$C_c = D_{30}^2/(D_{60} \cdot D_{10})$	1,50

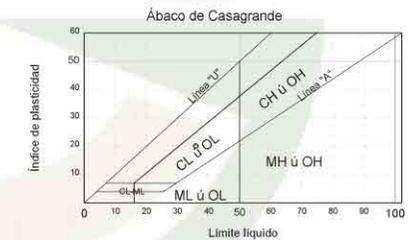
Limite líquido	35,9
Limite plástico	15,8
Indice de plasticidad	20,1

CL : Arcilla arenosa

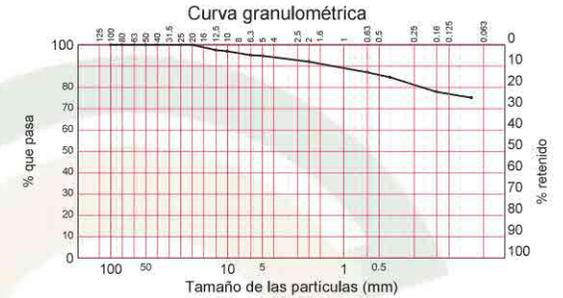
Tamiz (mm)	Pasa (%)
100	100
80	100
63	100
50	100
40	100
25	100
20	100
12,5	97
10	97
6,3	95
5	95
2	92
0,63	87
0,4	85
0,16	78
0,08	75,2

Coefficiente de uniformidad	$C_u = D_{60}/D_{10}$	6,00
Coefficiente de concavidad	$C_c = D_{30}^2/(D_{60} \cdot D_{10})$	1,50

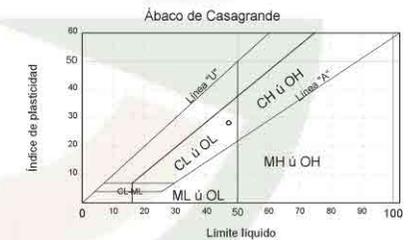
LÍMITES POR EL MÉTODO DE LA CUCHARA DE CASAGRANDE S/UNE 103,103:94 y UNE 103,104:93	
Límite líquido	47,1
Límite plástico	18,8
Índice de plasticidad	28,3

Clasificación USCS S/ASTM D2487
CL : Arcilla arenosa
