**AGROGANADERA POZO DEL DUQUE S.L.**

**MEMORIA DE CALIFICACIÓN AMBIENTAL  
DEL PROYECTO DE APERTURA DE CAMINO FORESTAL  
EN FINCA “CANCHORRERAS” T.M. TARIFA  
“P.N. DEL ESTRECHO” (CÁDIZ)**

**Diciembre de 2024**

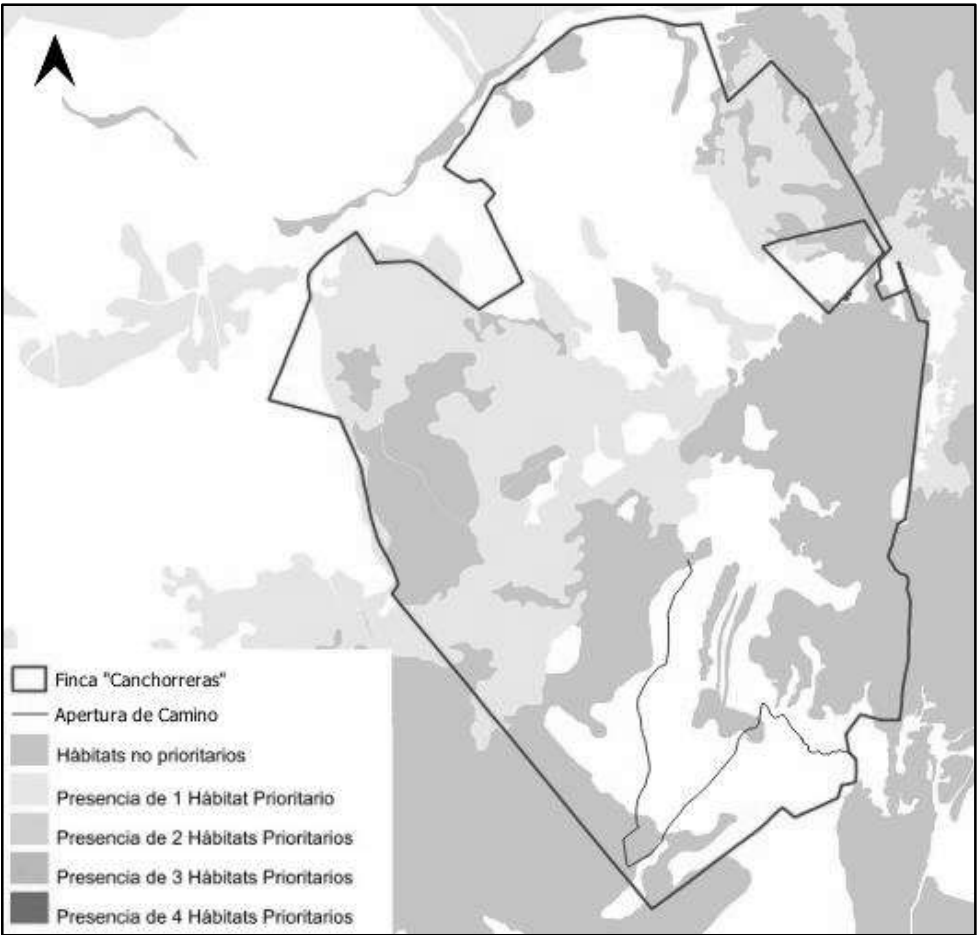
Croquis 7: Hábitat de interés comunitario

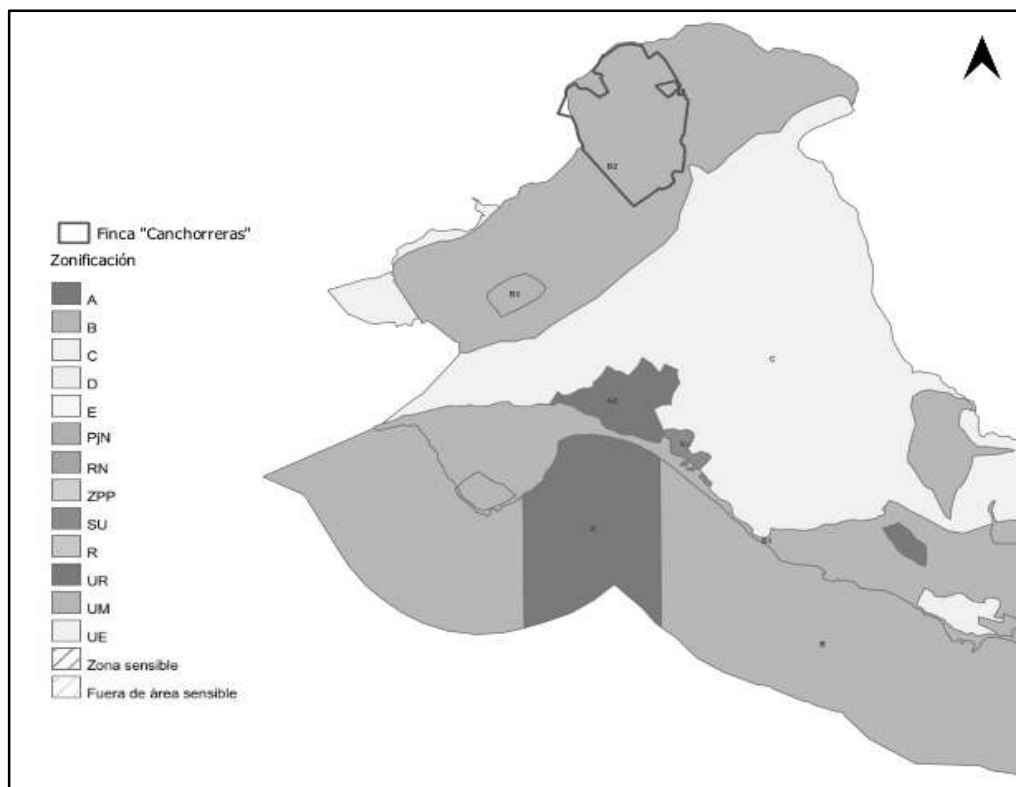
Croquis 8: Ubicación del monte respecto a la zonificación del PPNN
