4.1.1.- Calicatas de reconocimiento.

4.1.2.- Ensayos de Penetración, tipo DPSH.

### 4.1.3.- Sondeos mecánicos a rotación.

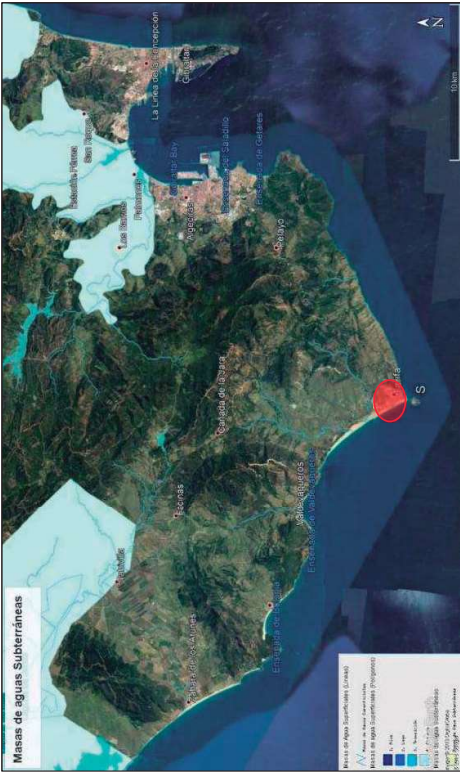
Masas de aguas subterránea zona de estudio

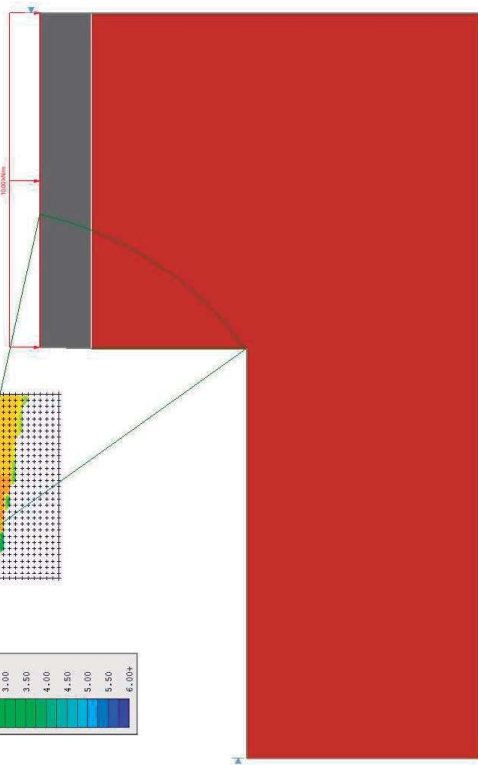
Factor de Seguridad obtenido: F=1.14: Talud NO ESTABLE.

Aquí seguimos el estudio de "rotura en rebanadas" por el método de Bishop, según el cual se supone una superficie de rotura circular, donde la masa deslizante se divide en "n" rebanadas o fajas verticales, estableciendo el equilibrio de momentos de las fuerzas actuantes en cada rebanada respecto al centro del círculo.
