PROPUESTA DE CONSOLIDACIÓN DE LA TORRE DEL MIRAMAR EN LA MURALLA SUR DE TARIFA (CÁDIZ)

DESCRIPCIÓN:  
SITUACIÓN DE LA TORRE DEL MIRAMAR EN EL CENTRO HISTÓRICO DE TARIFA

AUTOR: YAMUR. ARQUITECTURA Y ARQUEOLOGÍA S.L.

FECHA:  
FEBRERO 2014

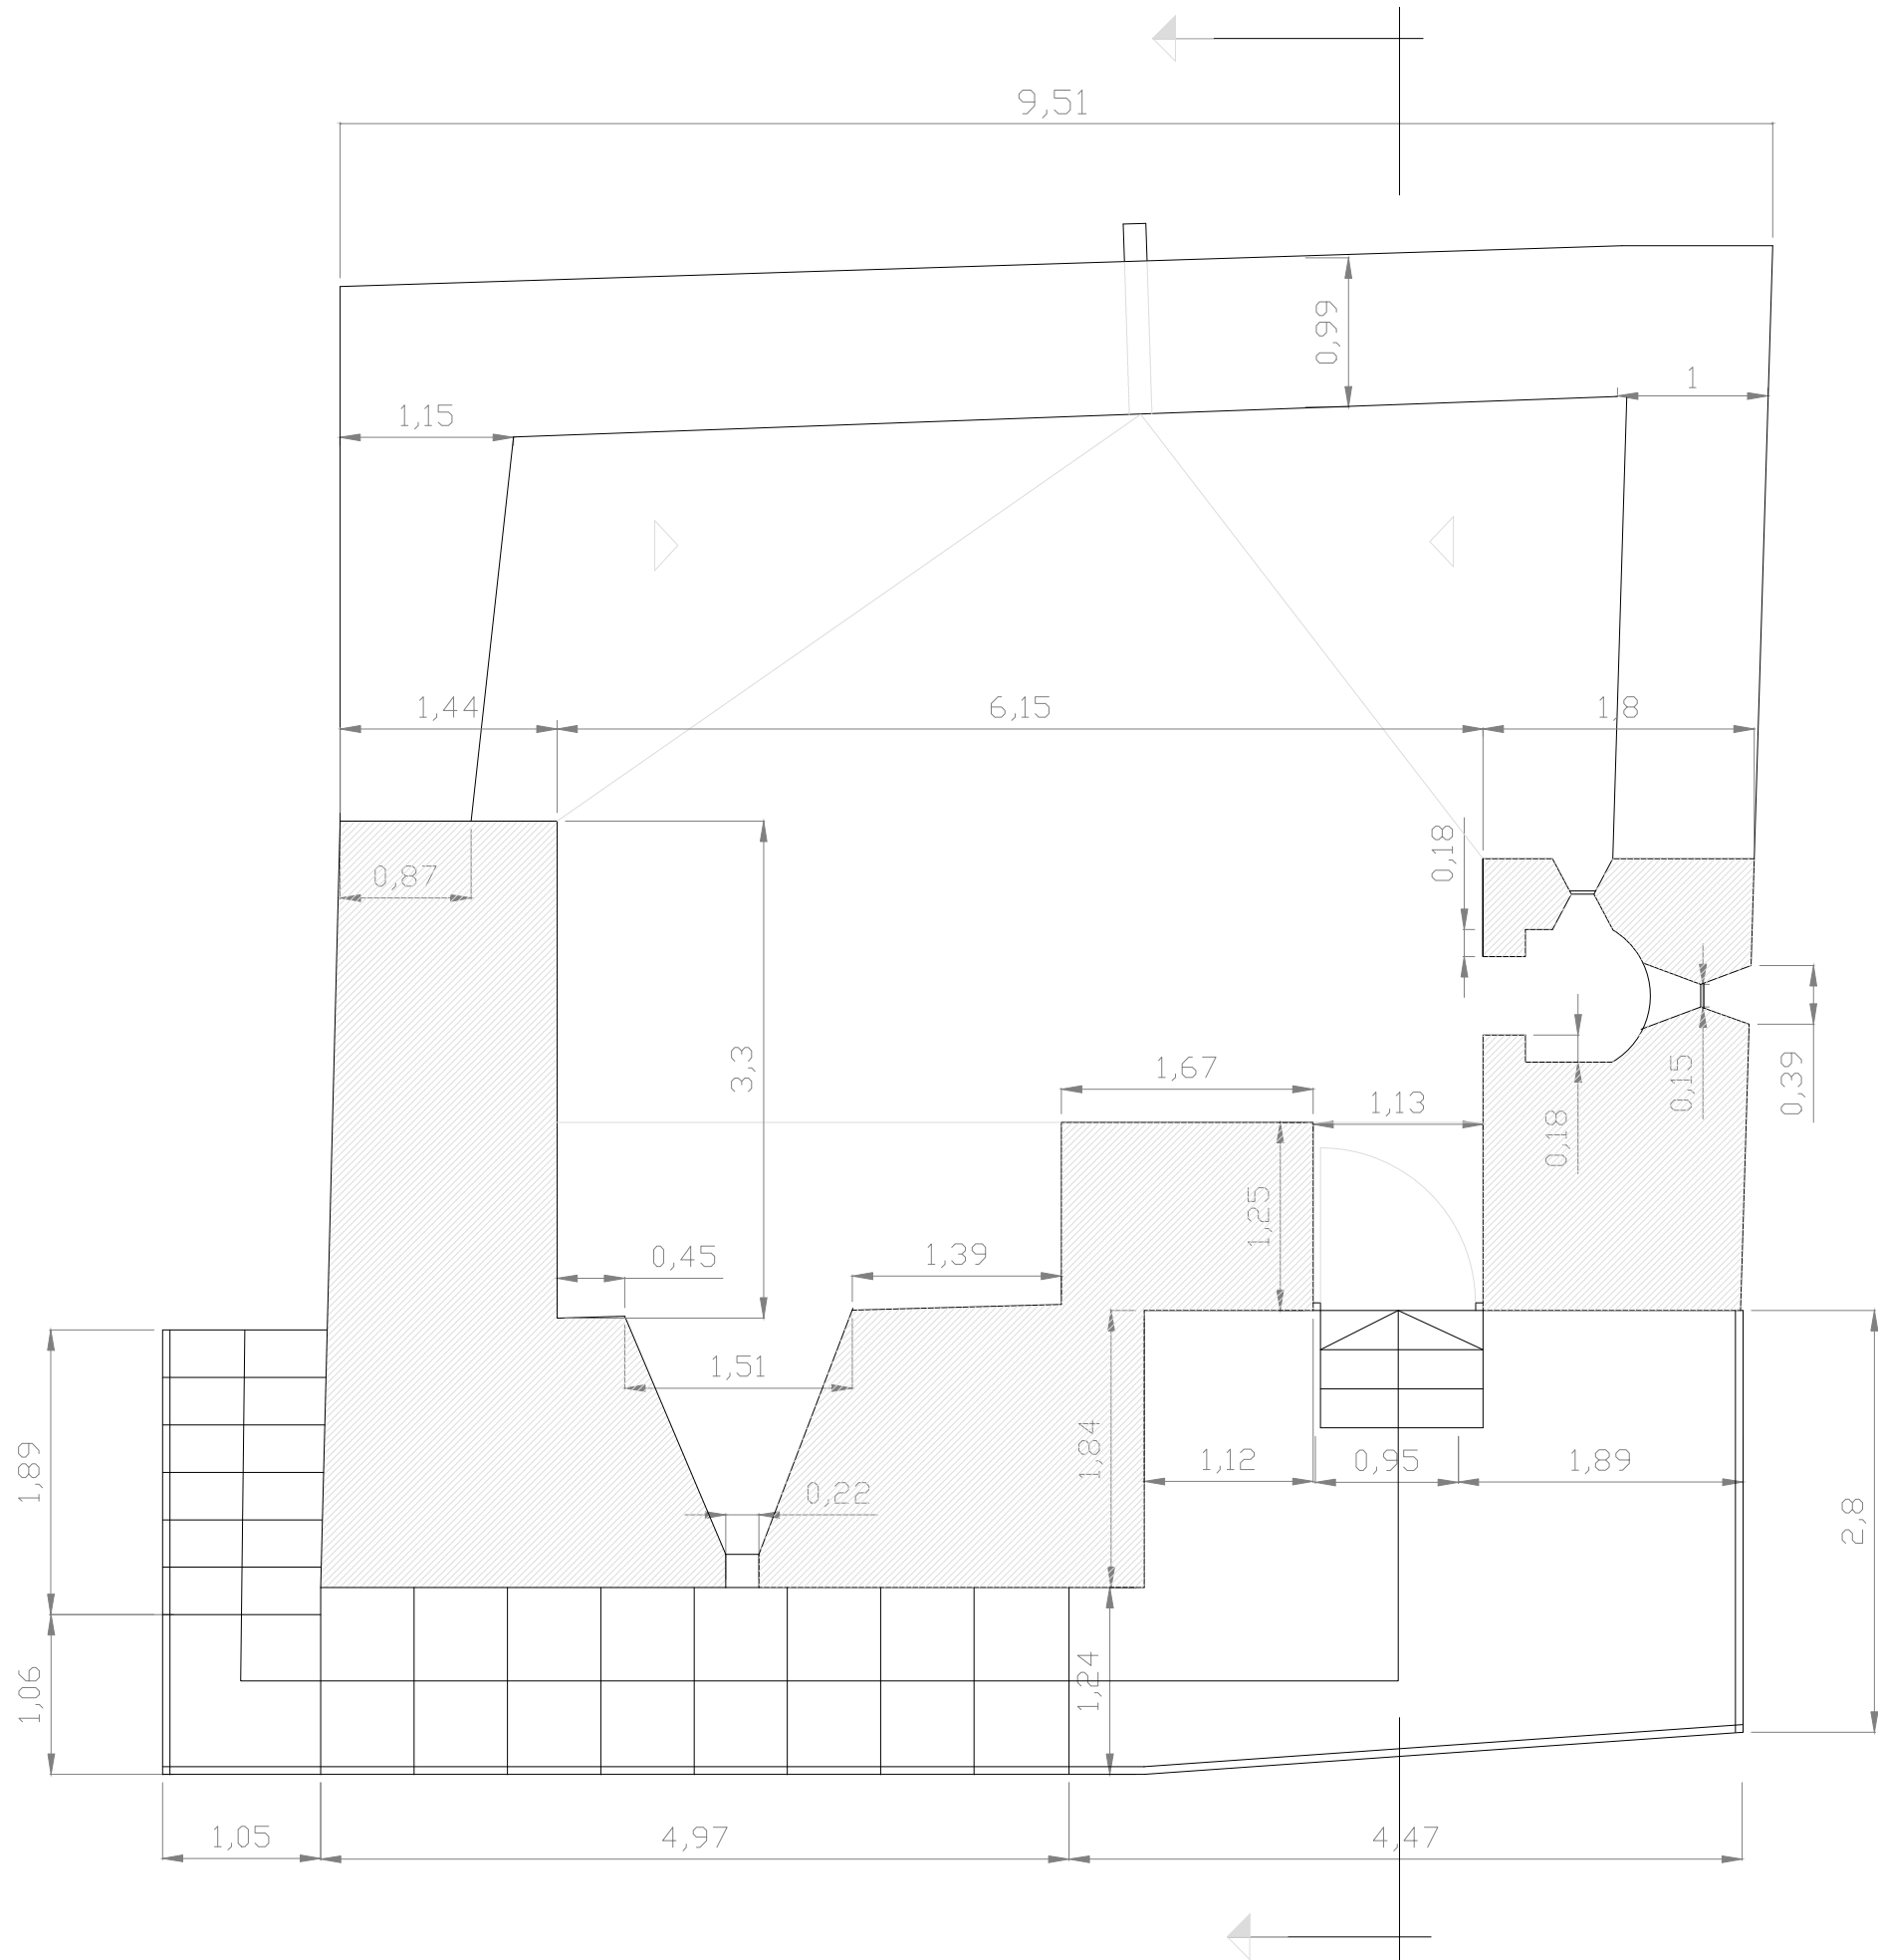
PLANO: 02

DESCRIPCION: ESTADO ACTUAL. PLANTA GENERAL (TERRADO)

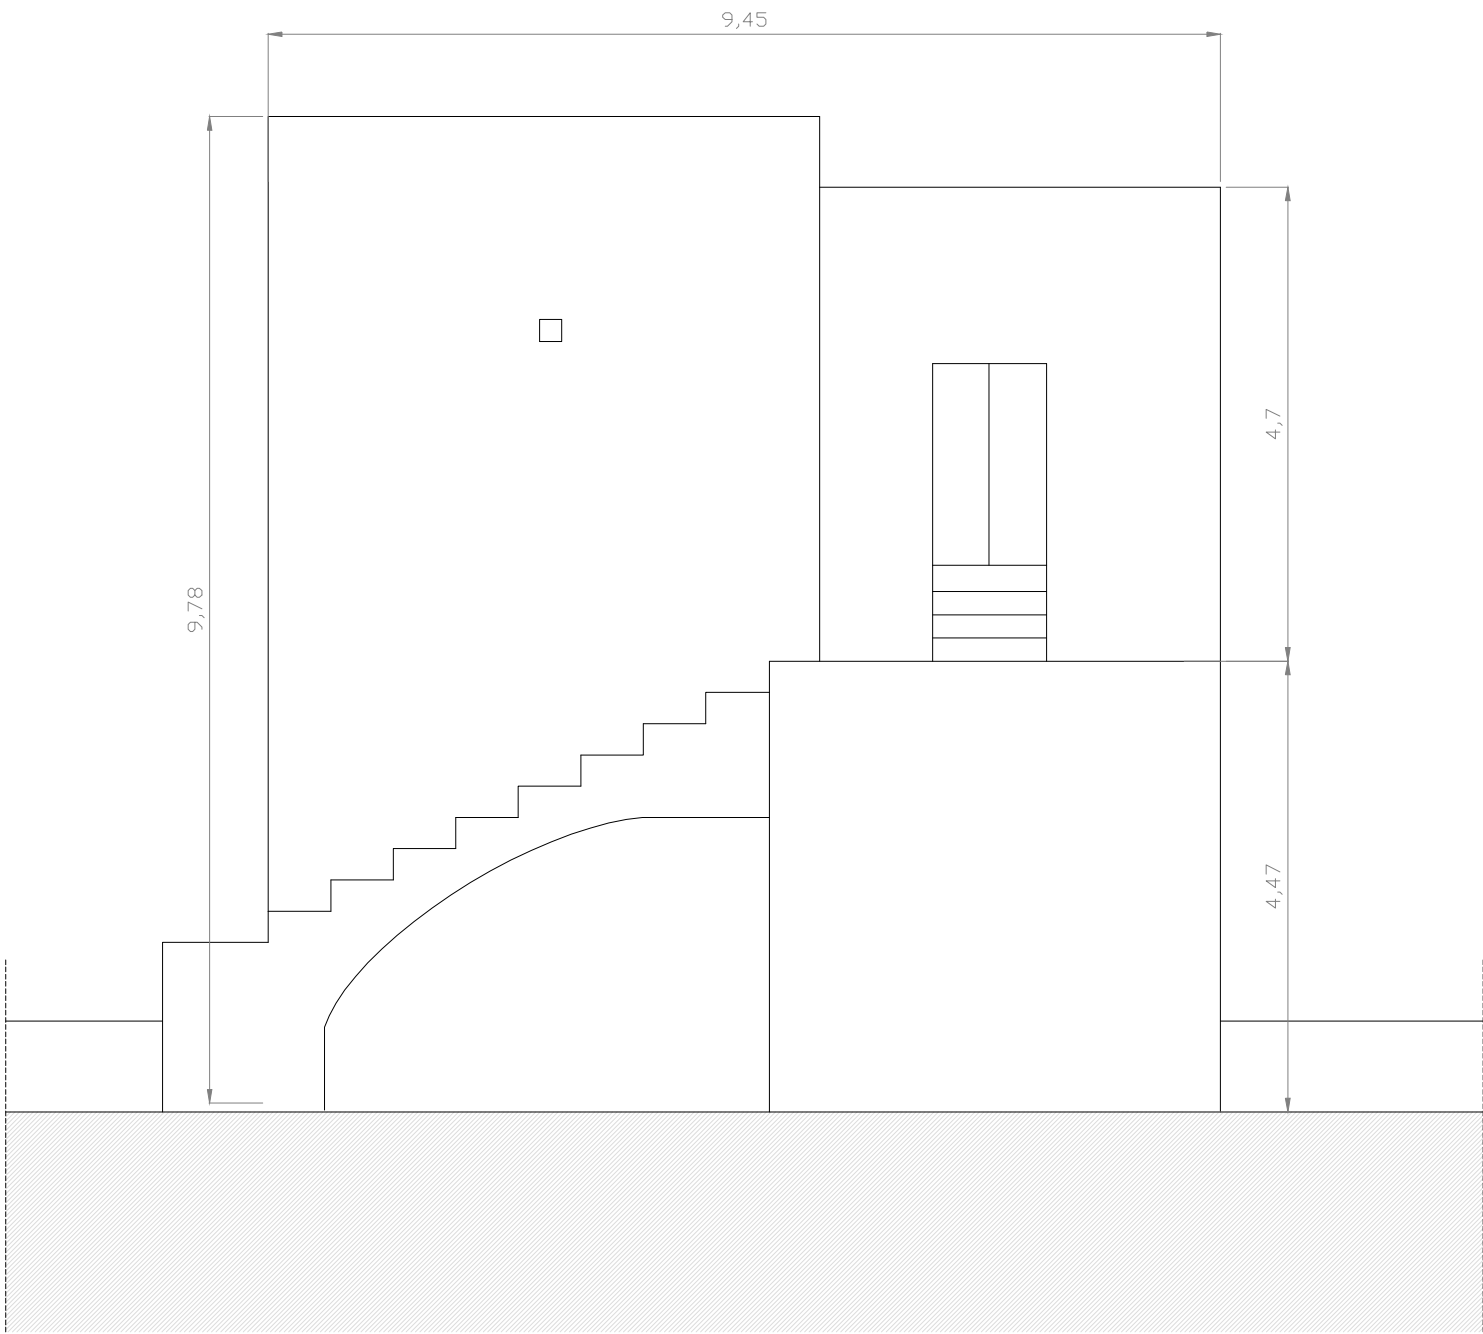
| DESCRIPCION: | ESTADO ACTUAL. ALZADO NORTE | ESCALA:<br>E 1/75 |

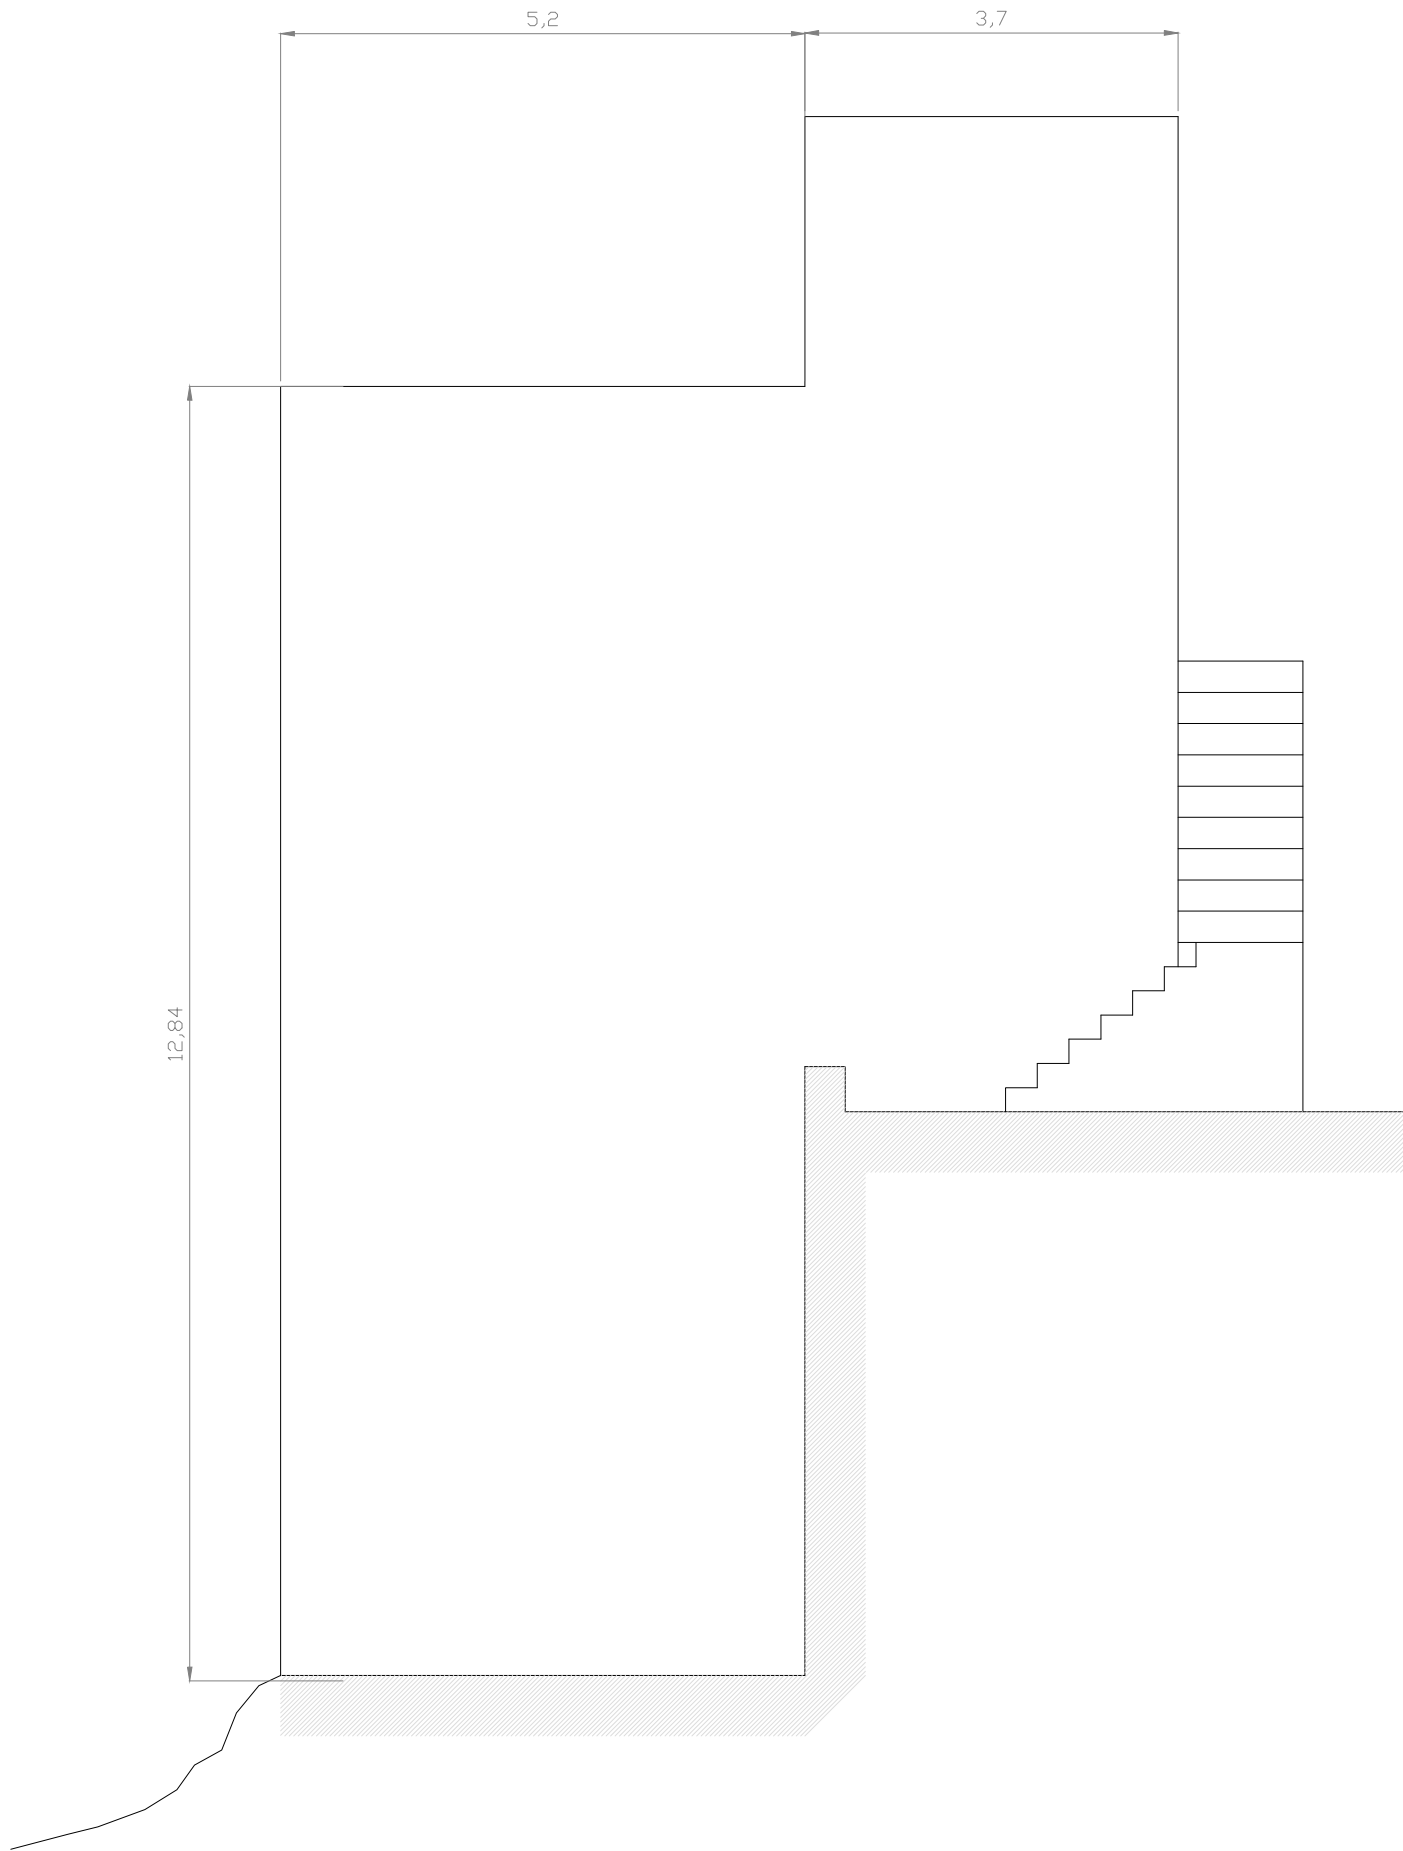
| DESCRIPCION: ESTADO ACTUAL. ALZADO ESTE | | ESCALA: E 1/75 |

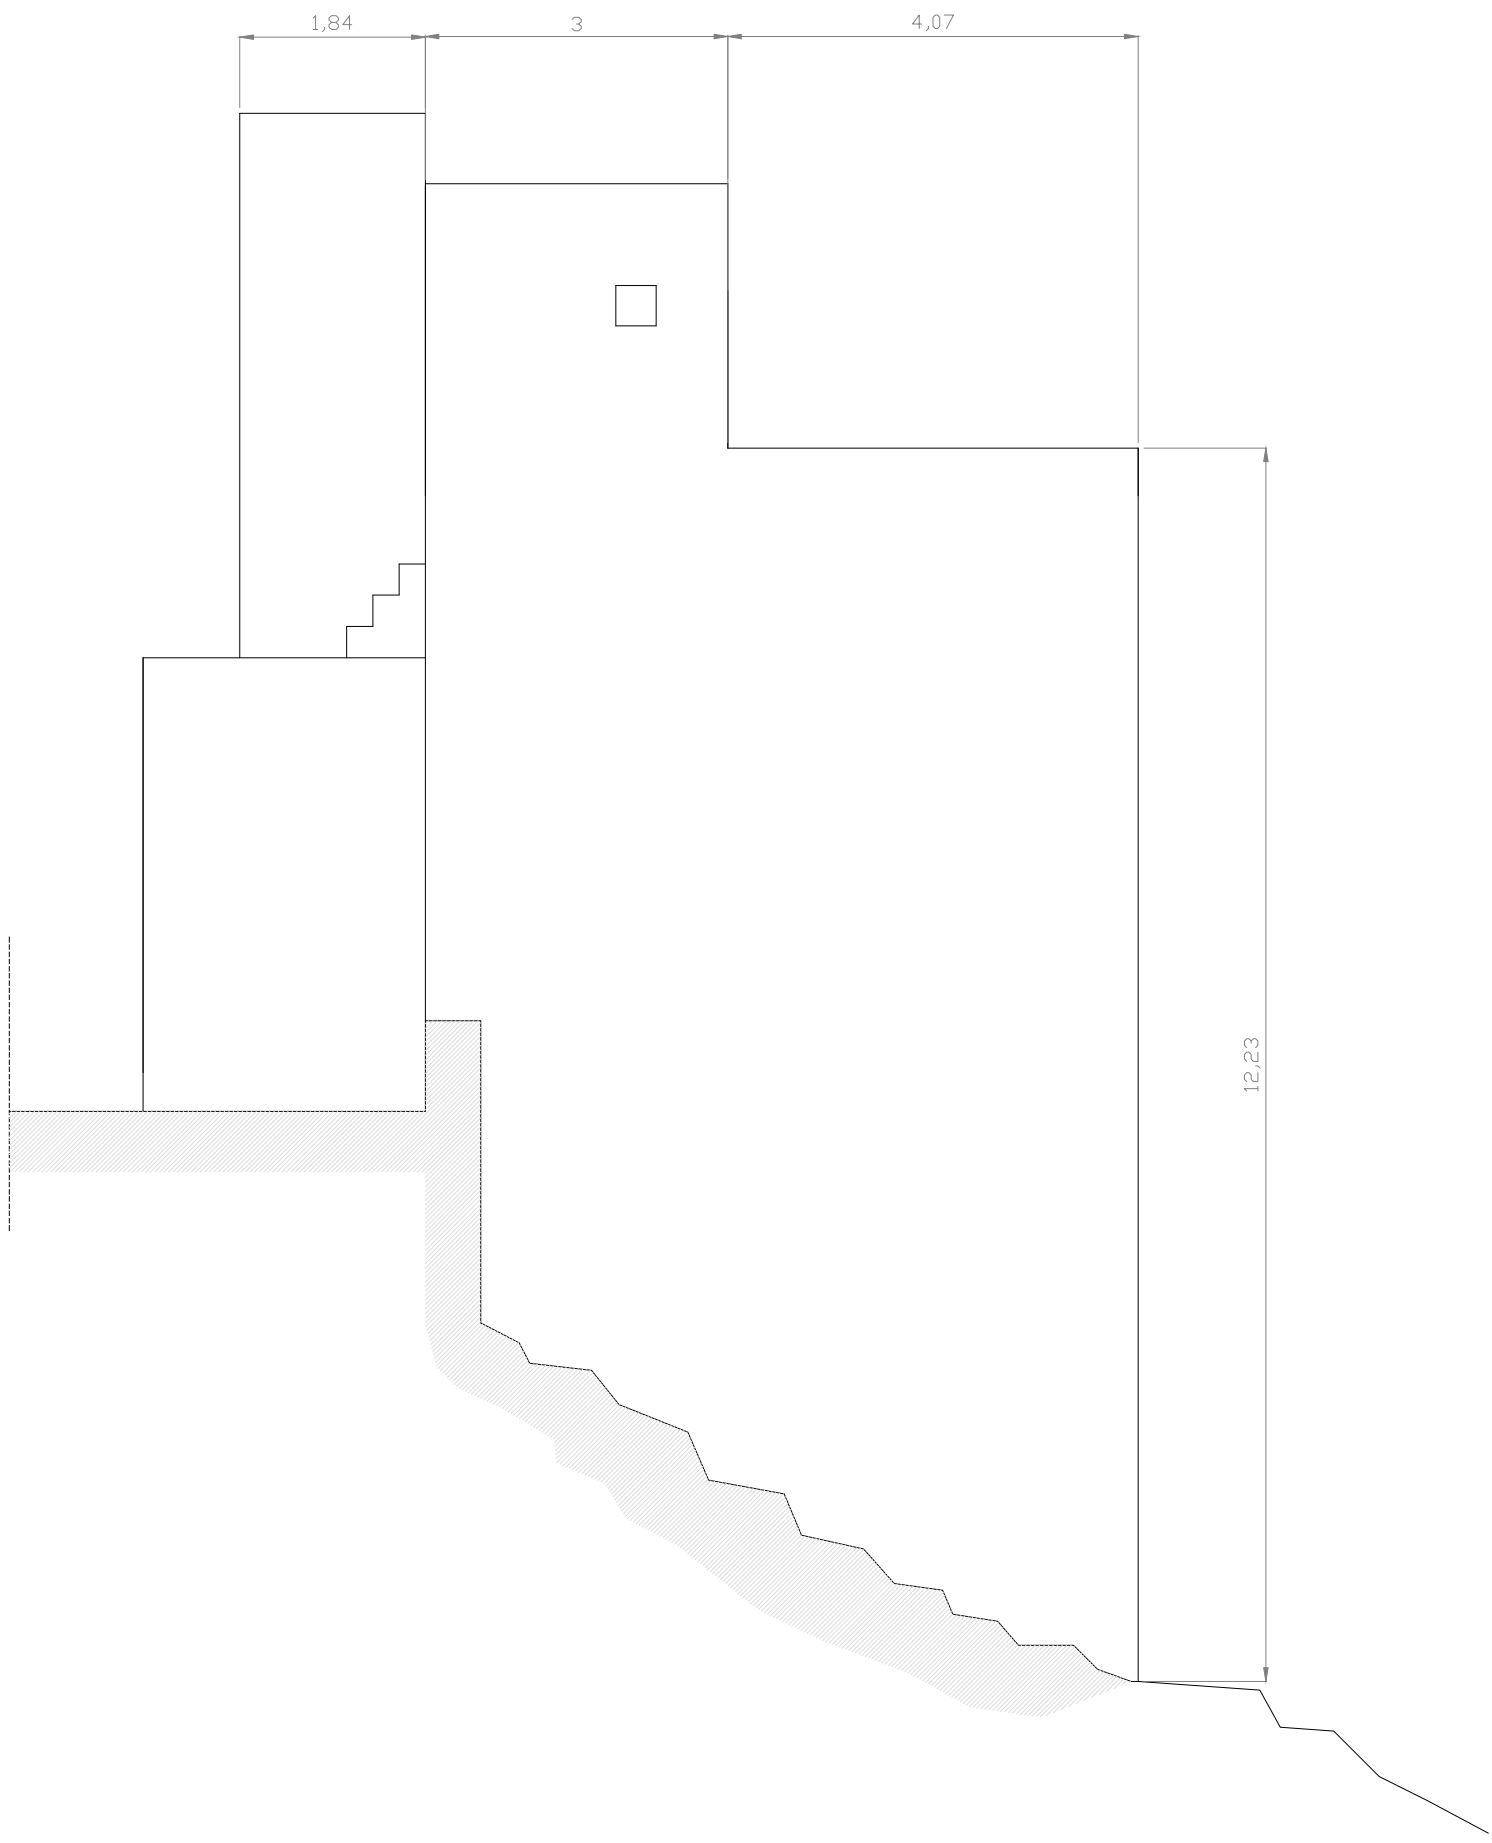
| DESCRIPCION: ESTADO ACTUAL. ALZADO OESTE | | ESCALA: E 1/75 |

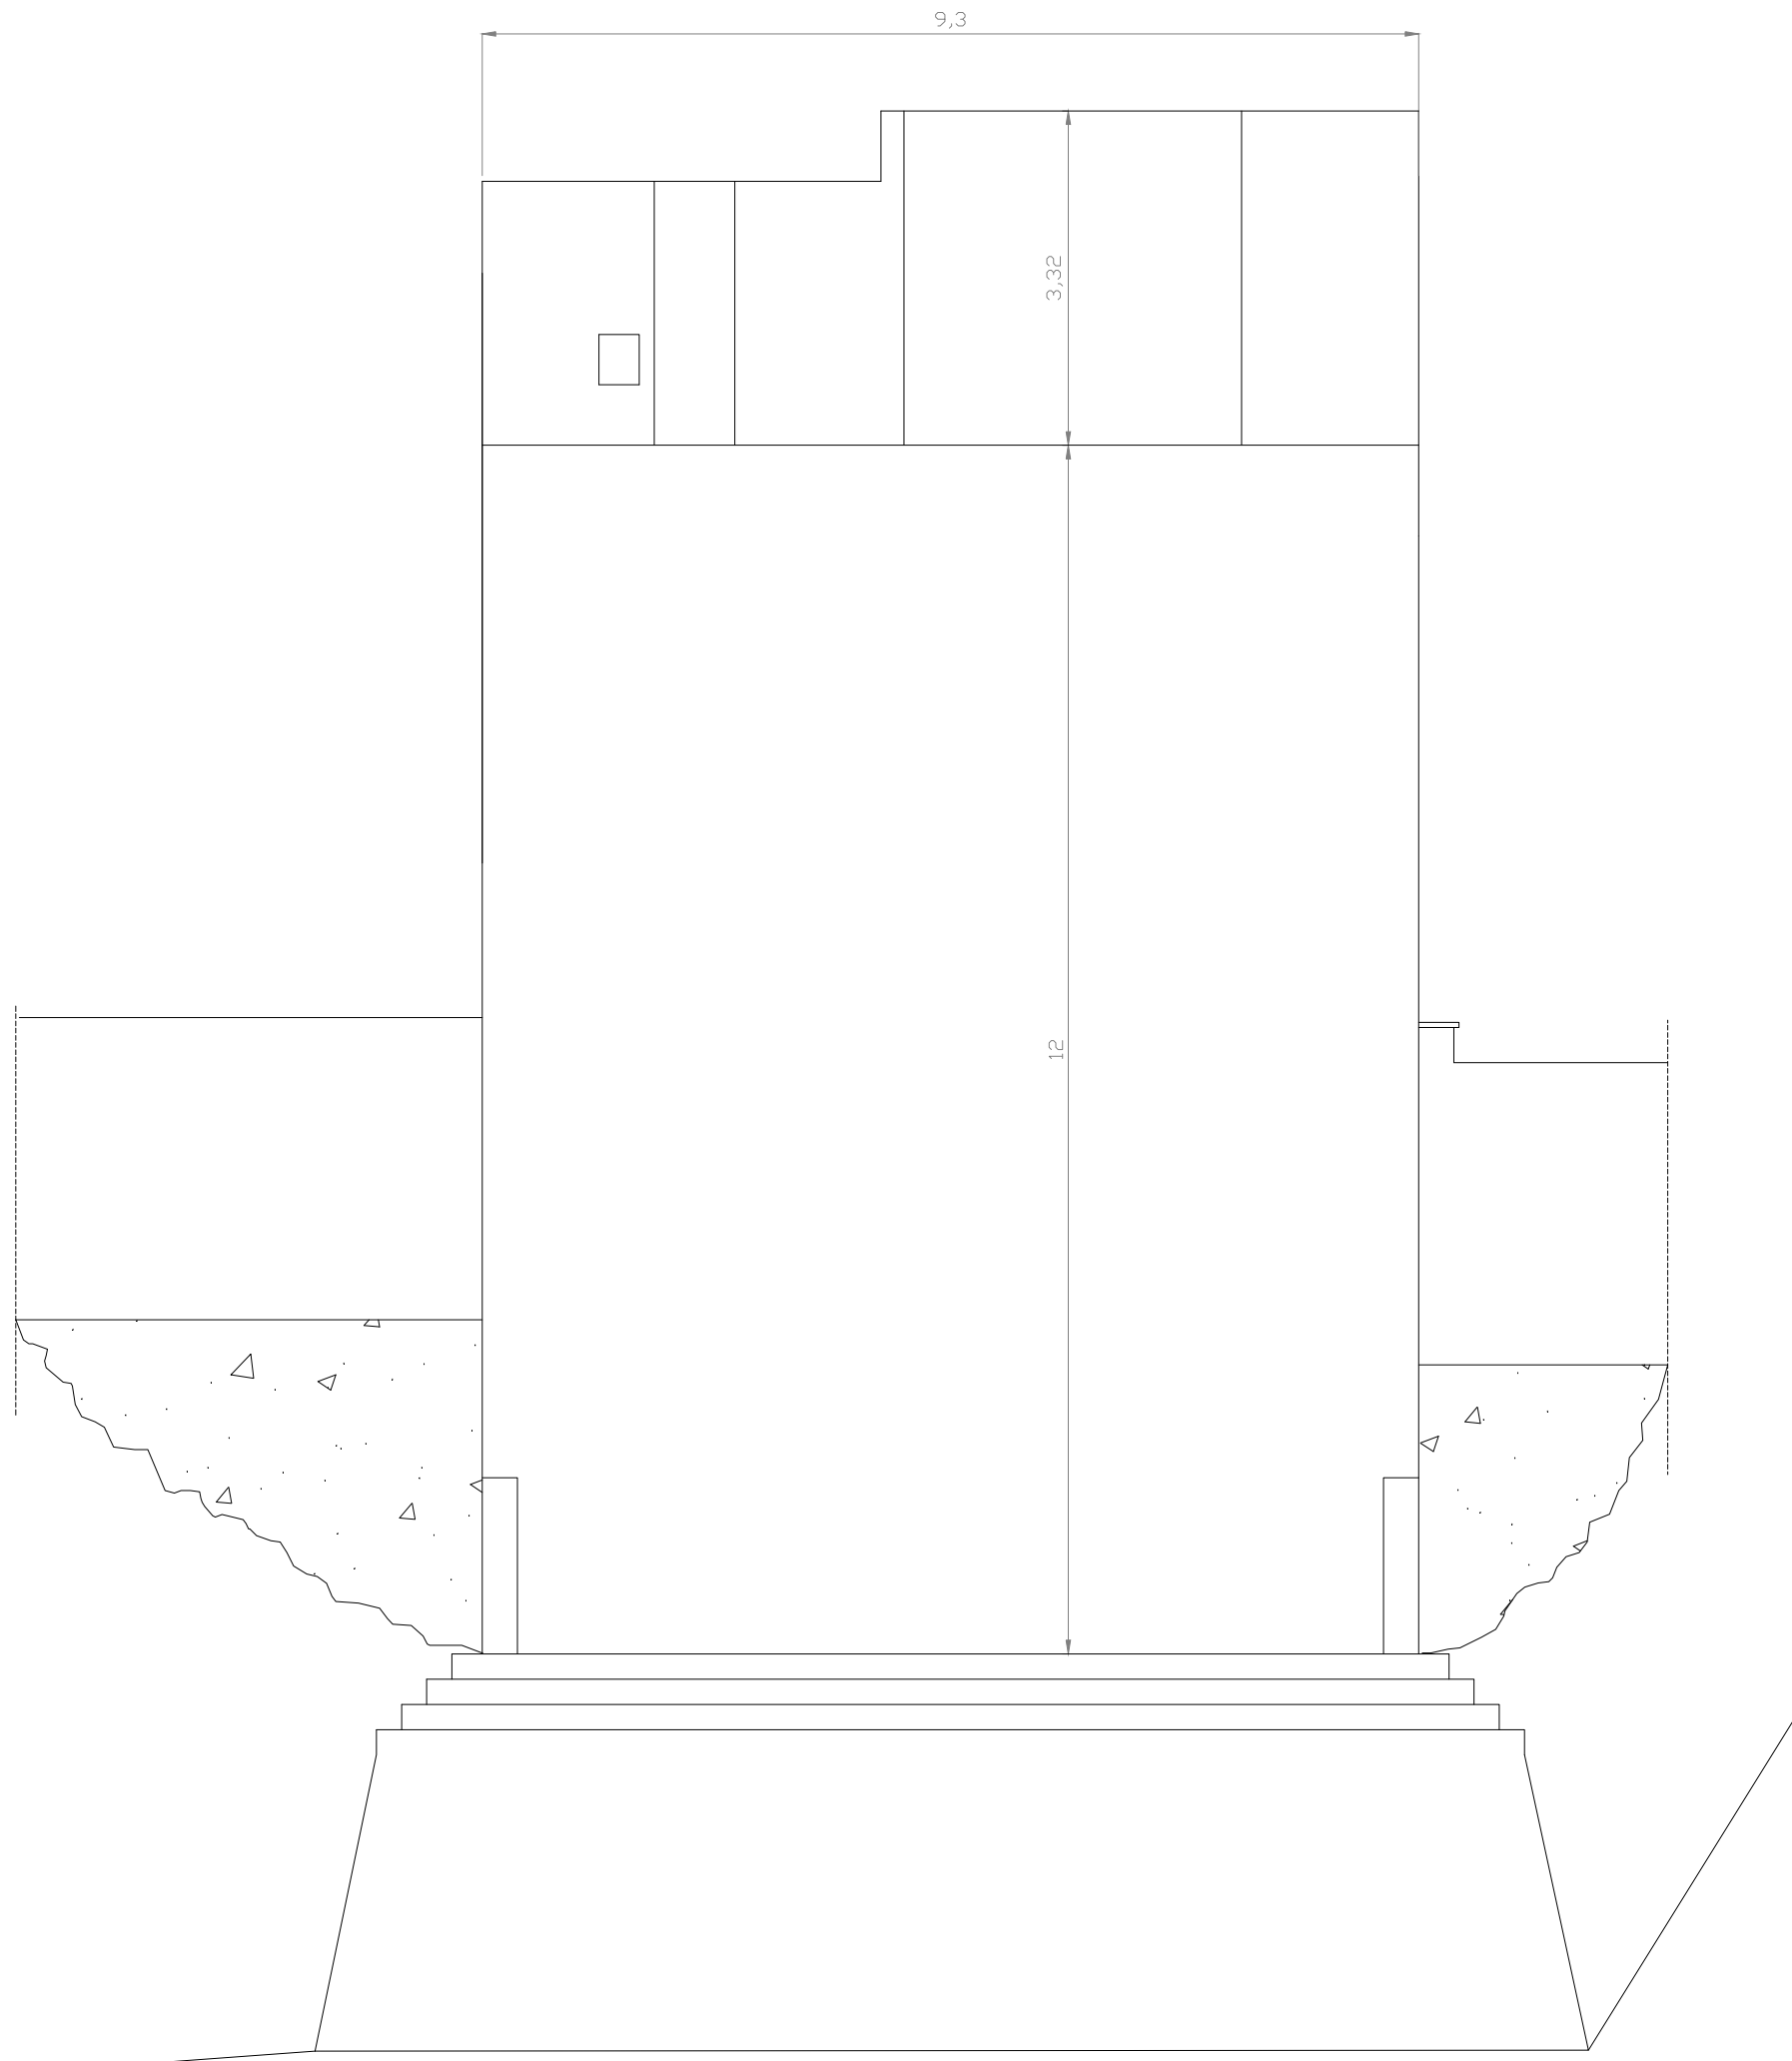
| DESCRIPCION: ESTADO ACTUAL. ALZADO SUR | | ESCALA: E 1/75 |

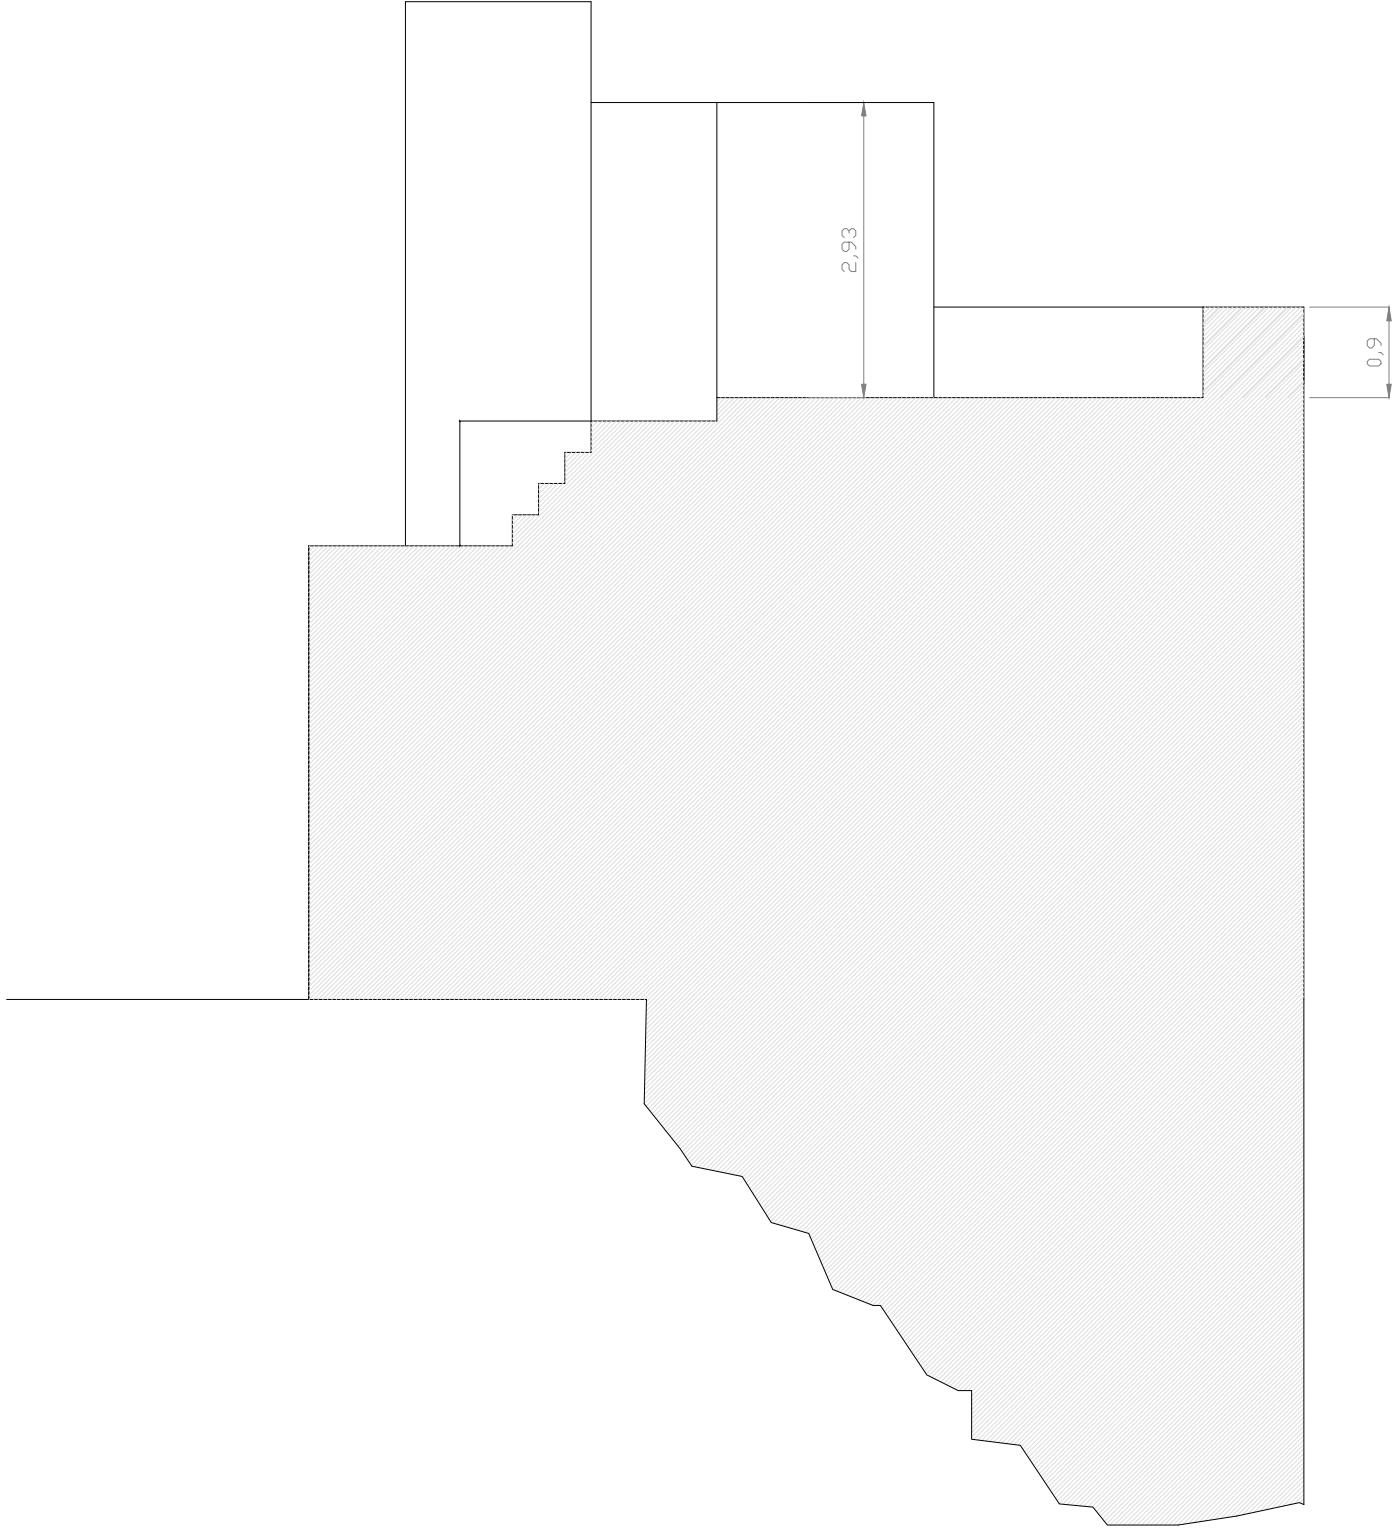
07

ESTADO ACTUAL. SECCIÓN A-A´

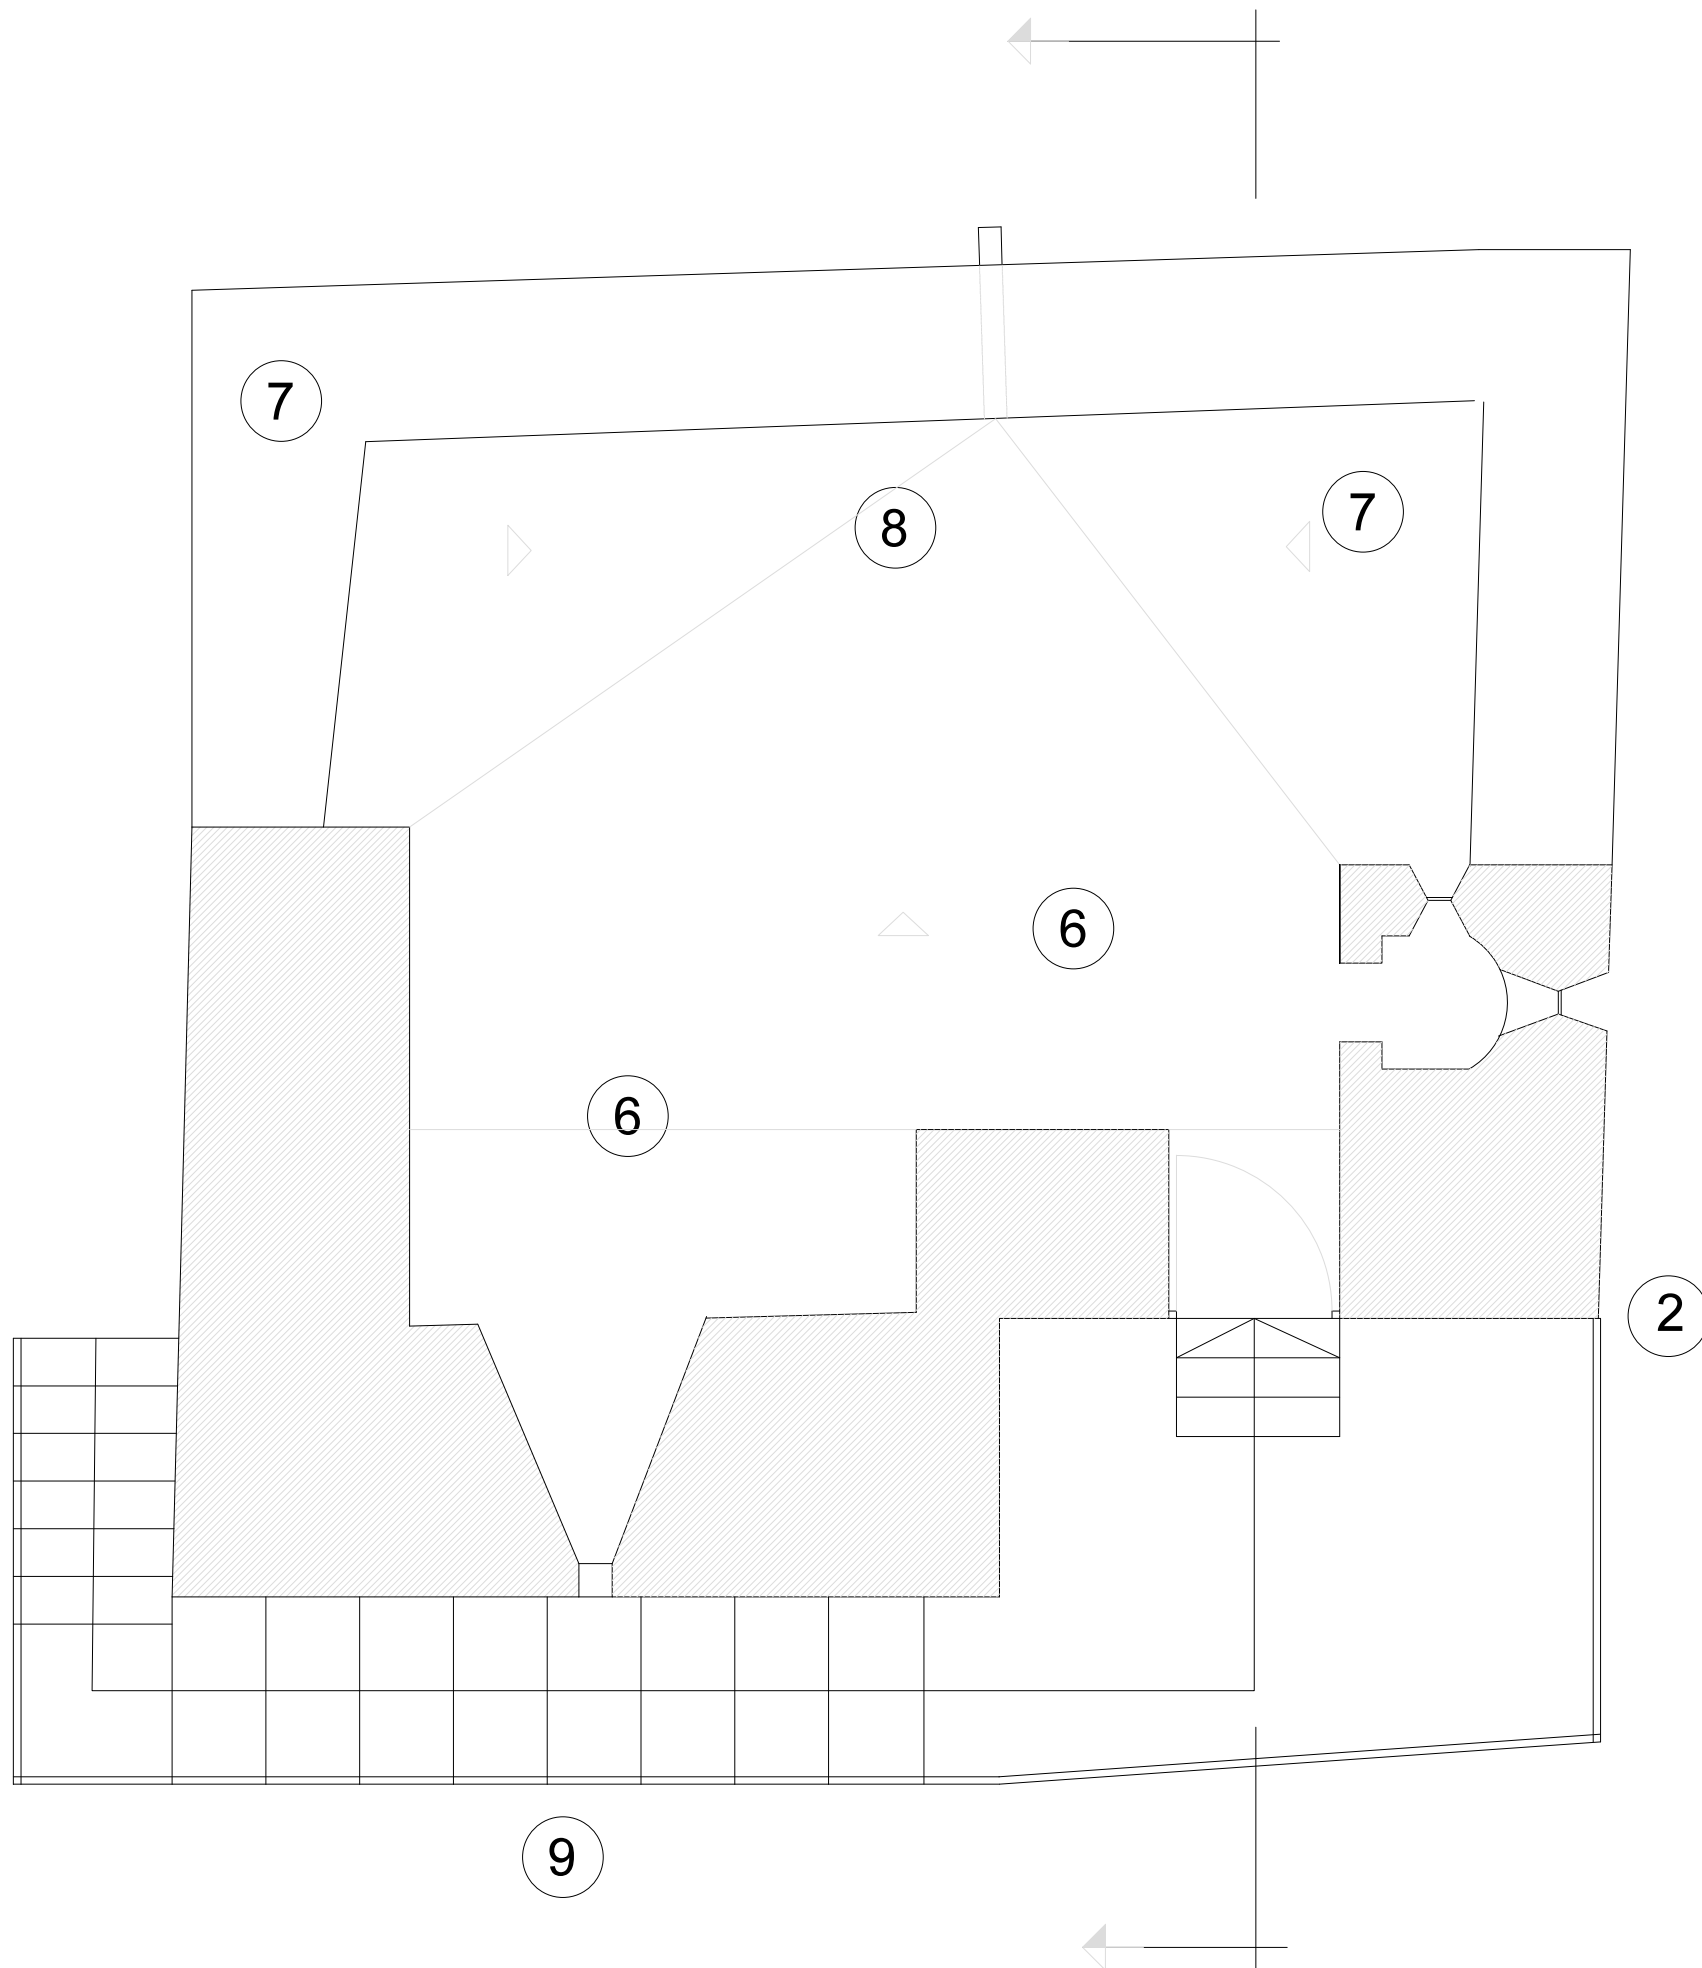
- 1 Deterioro de esgrafiados y restos pictóricos
- 2 Rotura o grietas profundas
- 3 Grietas y fisuras menores
- 4 Pérdida y deterioro de los morteros de agarre
- 5 Desaparición de revestimientos
- 6 Rotura y ruina de forjado y tabiques
- 7 Existencia de hongos y líquenes
- 8 Enraizado de flora parasitaria
- 9 Deterioro profundo de zanca y peldañado de escalera

| DESCRIPCION: ESTUDIO PATOLÓGICO. PLANTA GENERAL (TERRADO) | | ESCALA: E 1/50 |

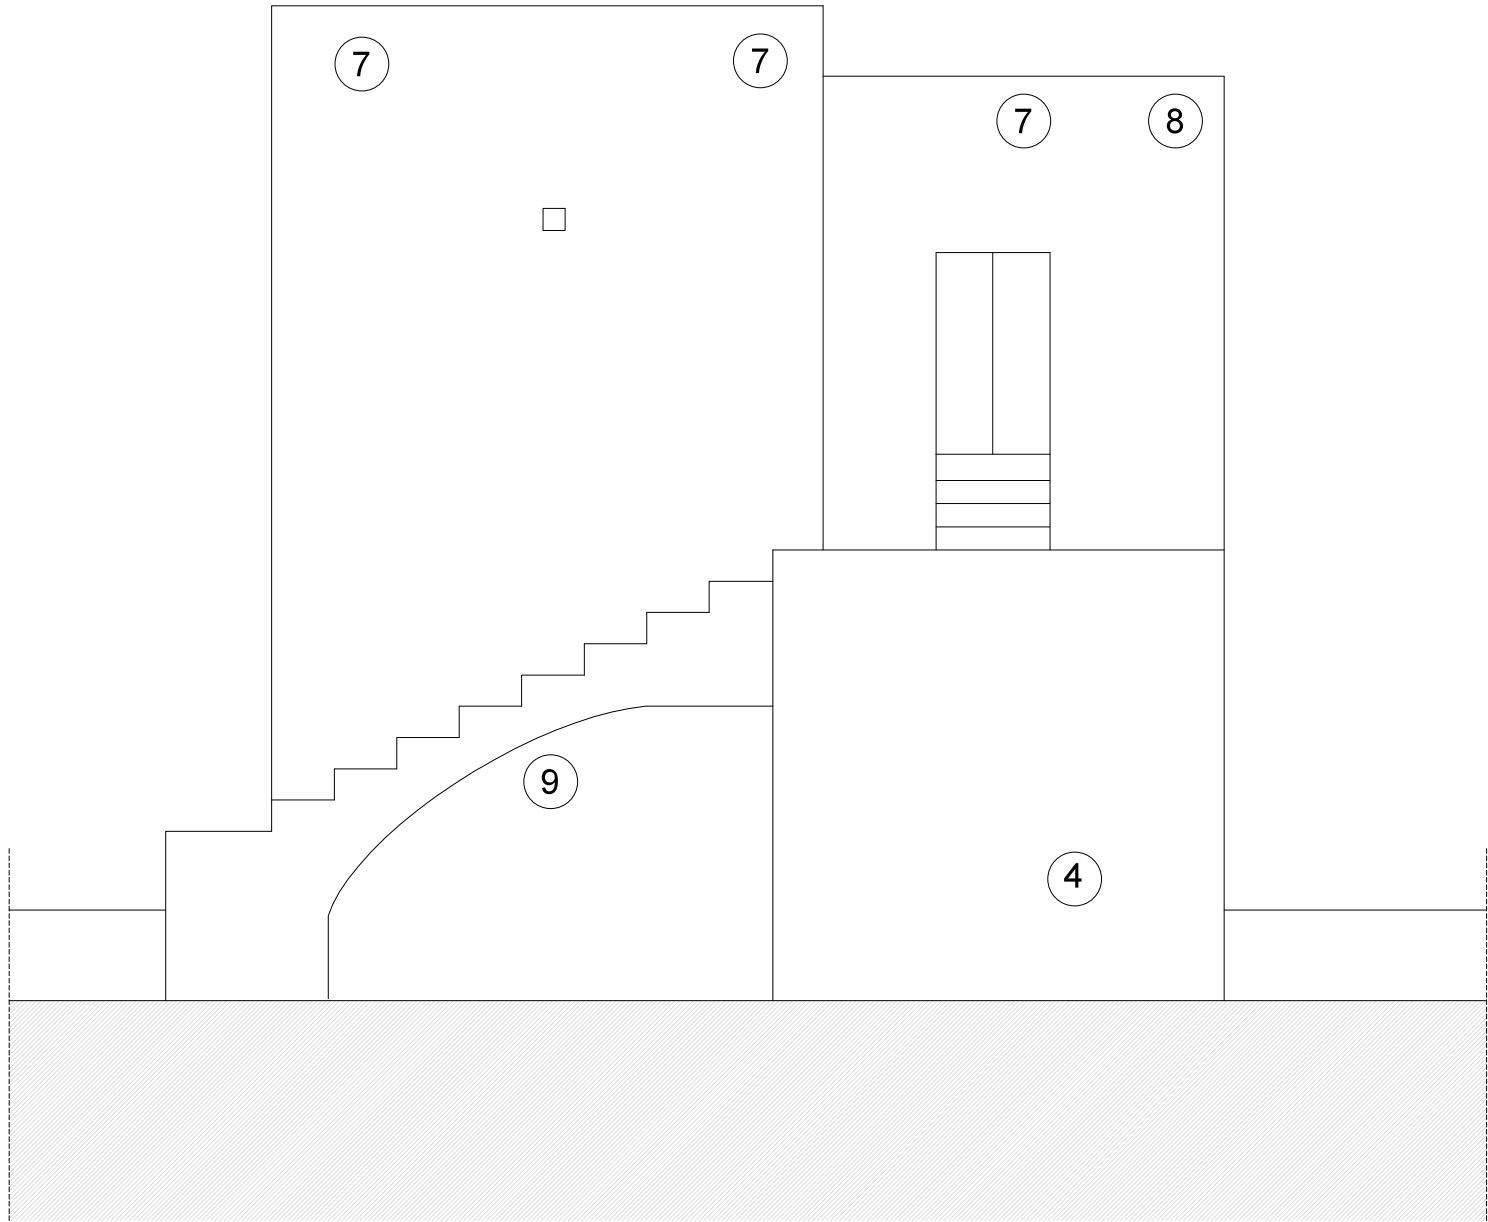
- 1 Deterioro de esgrafiados y restos pictóricos
- 2 Rotura o grietas profundas
- 3 Grietas y fisuras menores
- 4 Pérdida y deterioro de los morteros de agarre
- 5 Desaparición de revestimientos
- 6 Rotura y ruina de forjado y tabiques
- 7 Existencia de hongos y líquenes
- 8 Enraizado de flora parasitaria
- 9 Deterioro profundo de zanca y peldañeado de escalera

| DESCRIPCION: ESTUDIO PATOLÓGICO. ALZADO NORTE | | ESCALA: E 1/75 |
