PROPUESTA DE CONSOLIDACIÓN DE LA TORRE DEL MIRAMAR EN LA MURALLA SUR DE TARIFA (CÁDIZ)

DESCRIPCIÓN:  
SITUACIÓN DE LA TORRE DEL MIRAMAR EN EL CENTRO HISTÓRICO DE TARIFA

AUTOR: YAMUR. ARQUITECTURA Y ARQUEOLOGÍA S.L.

FECHA:  
FEBRERO 2014

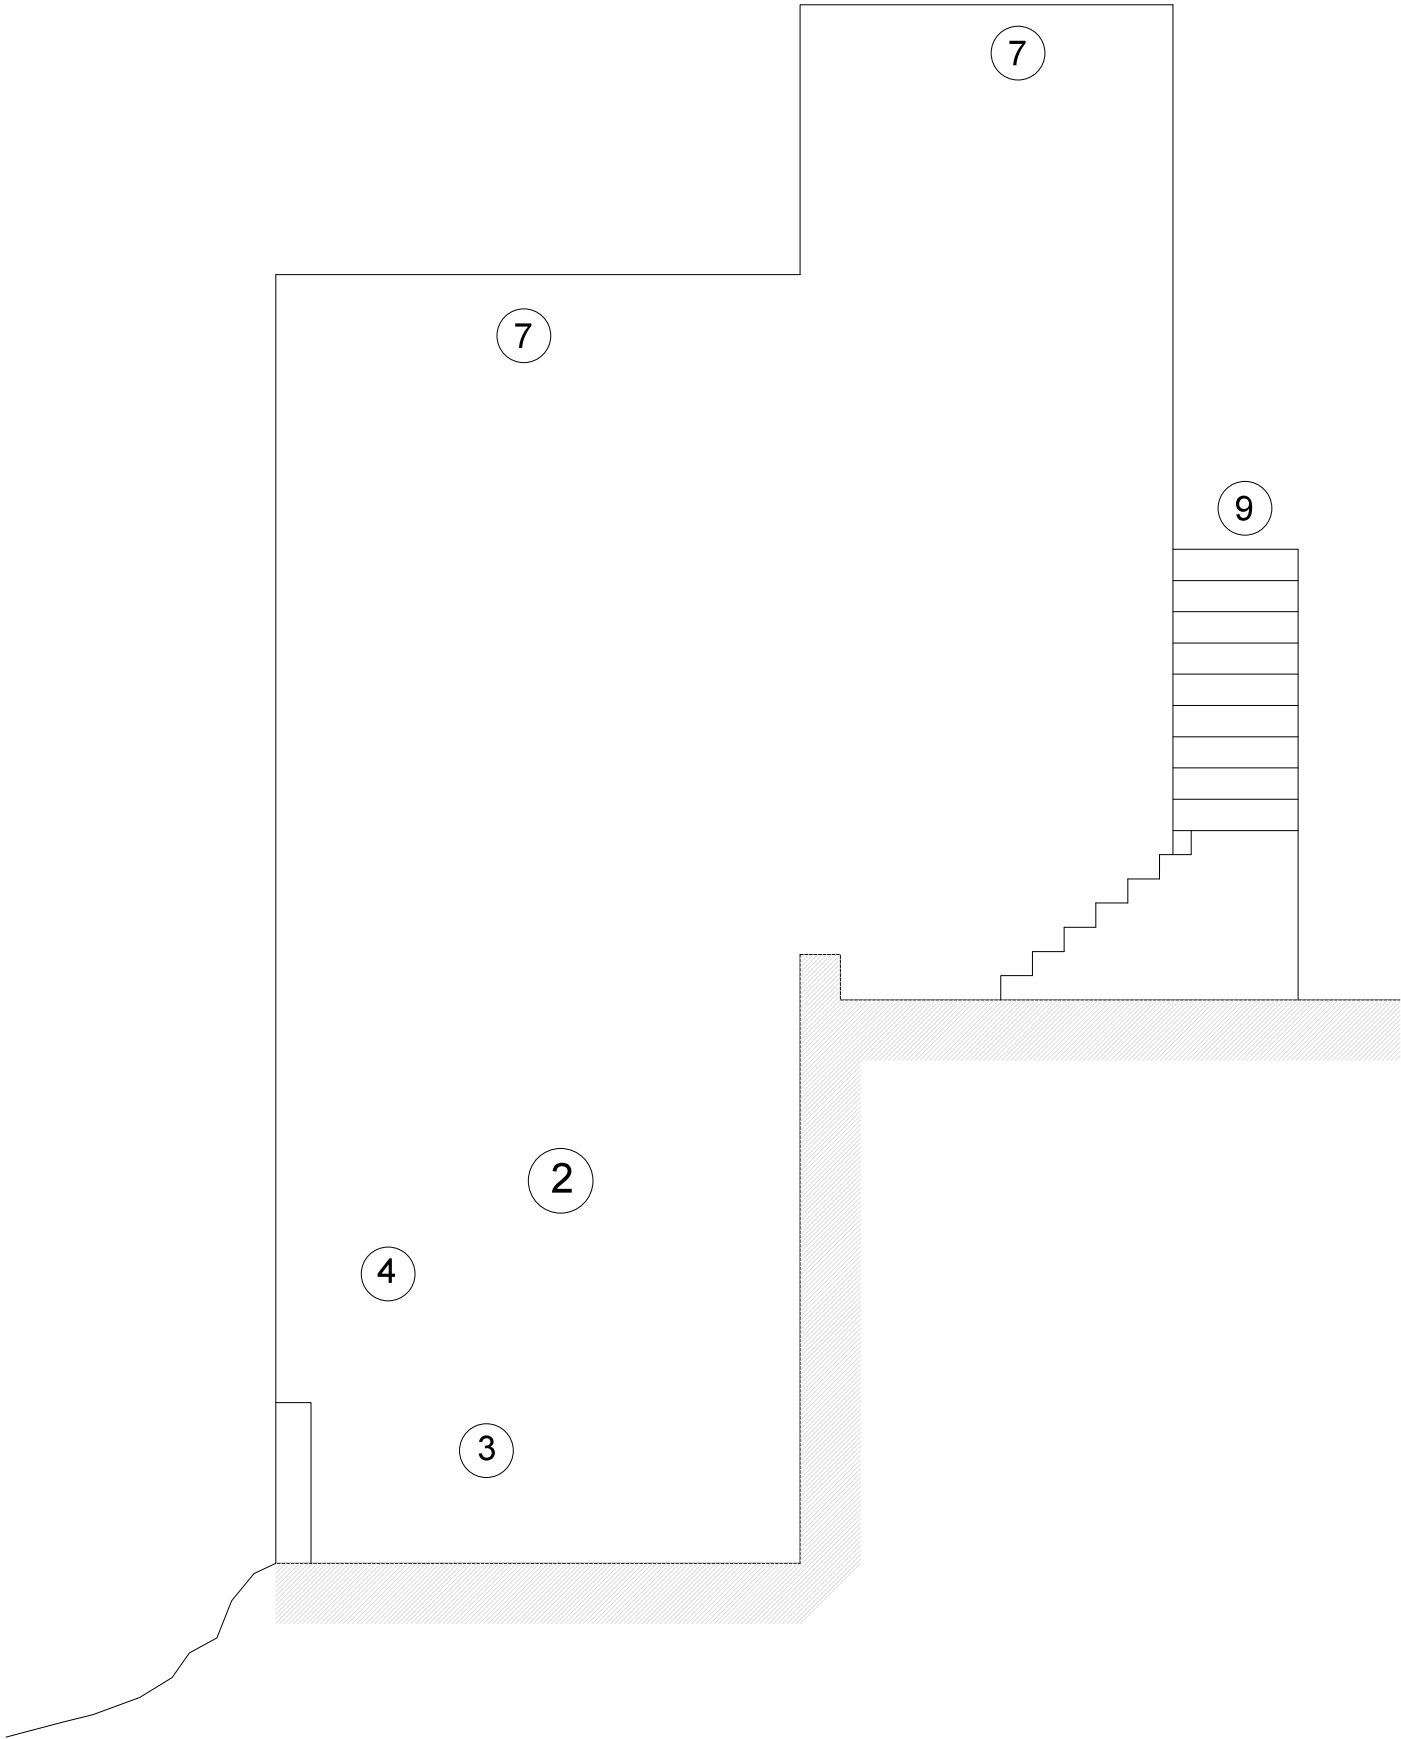
| DESCRIPCION: ESTUDIO PATOLÓGICO. ALZADO ESTE | | ESCALA: E 1/75 |

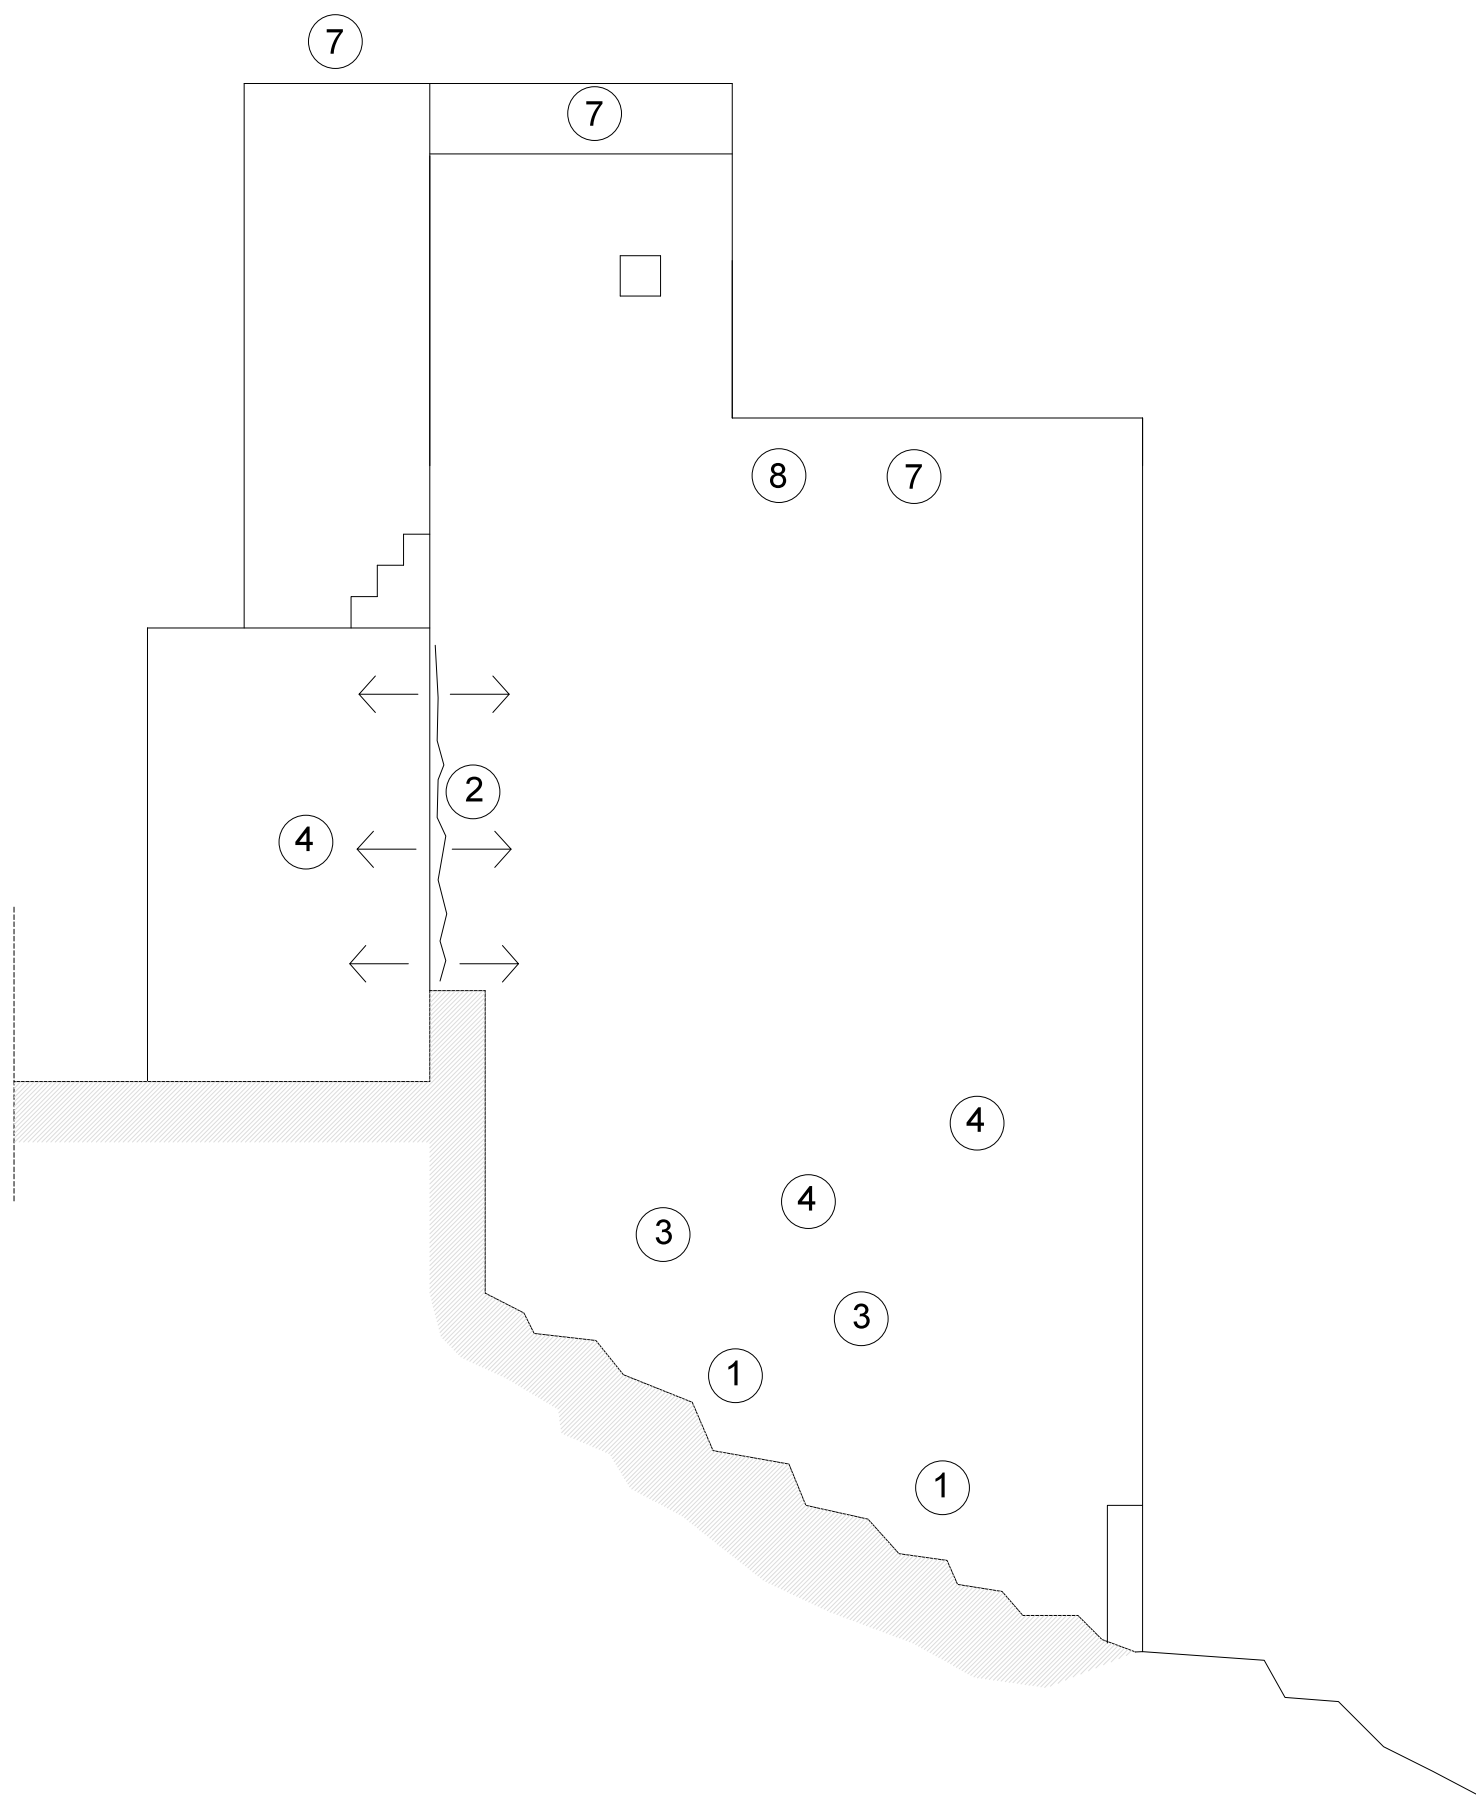
- 1 Deterioro de esgrafiados y restos pictóricos
- 2 Rotura o grietas profundas
- 3 Grietas y fisuras menores
- 4 Pérdida y deterioro de los morteros de agarre
- 5 Desaparición de revestimientos
- 6 Rotura y ruina de forjado y tabiques
- 7 Existencia de hongos y líquenes
- 8 Enraizado de flora parasitaria
- 9 Deterioro profundo de zanca y peldaño de escalera

| DESCRIPCION: ESTUDIO PATOLÓGICO. ALZADO OESTE | | ESCALA: E 1/75 |

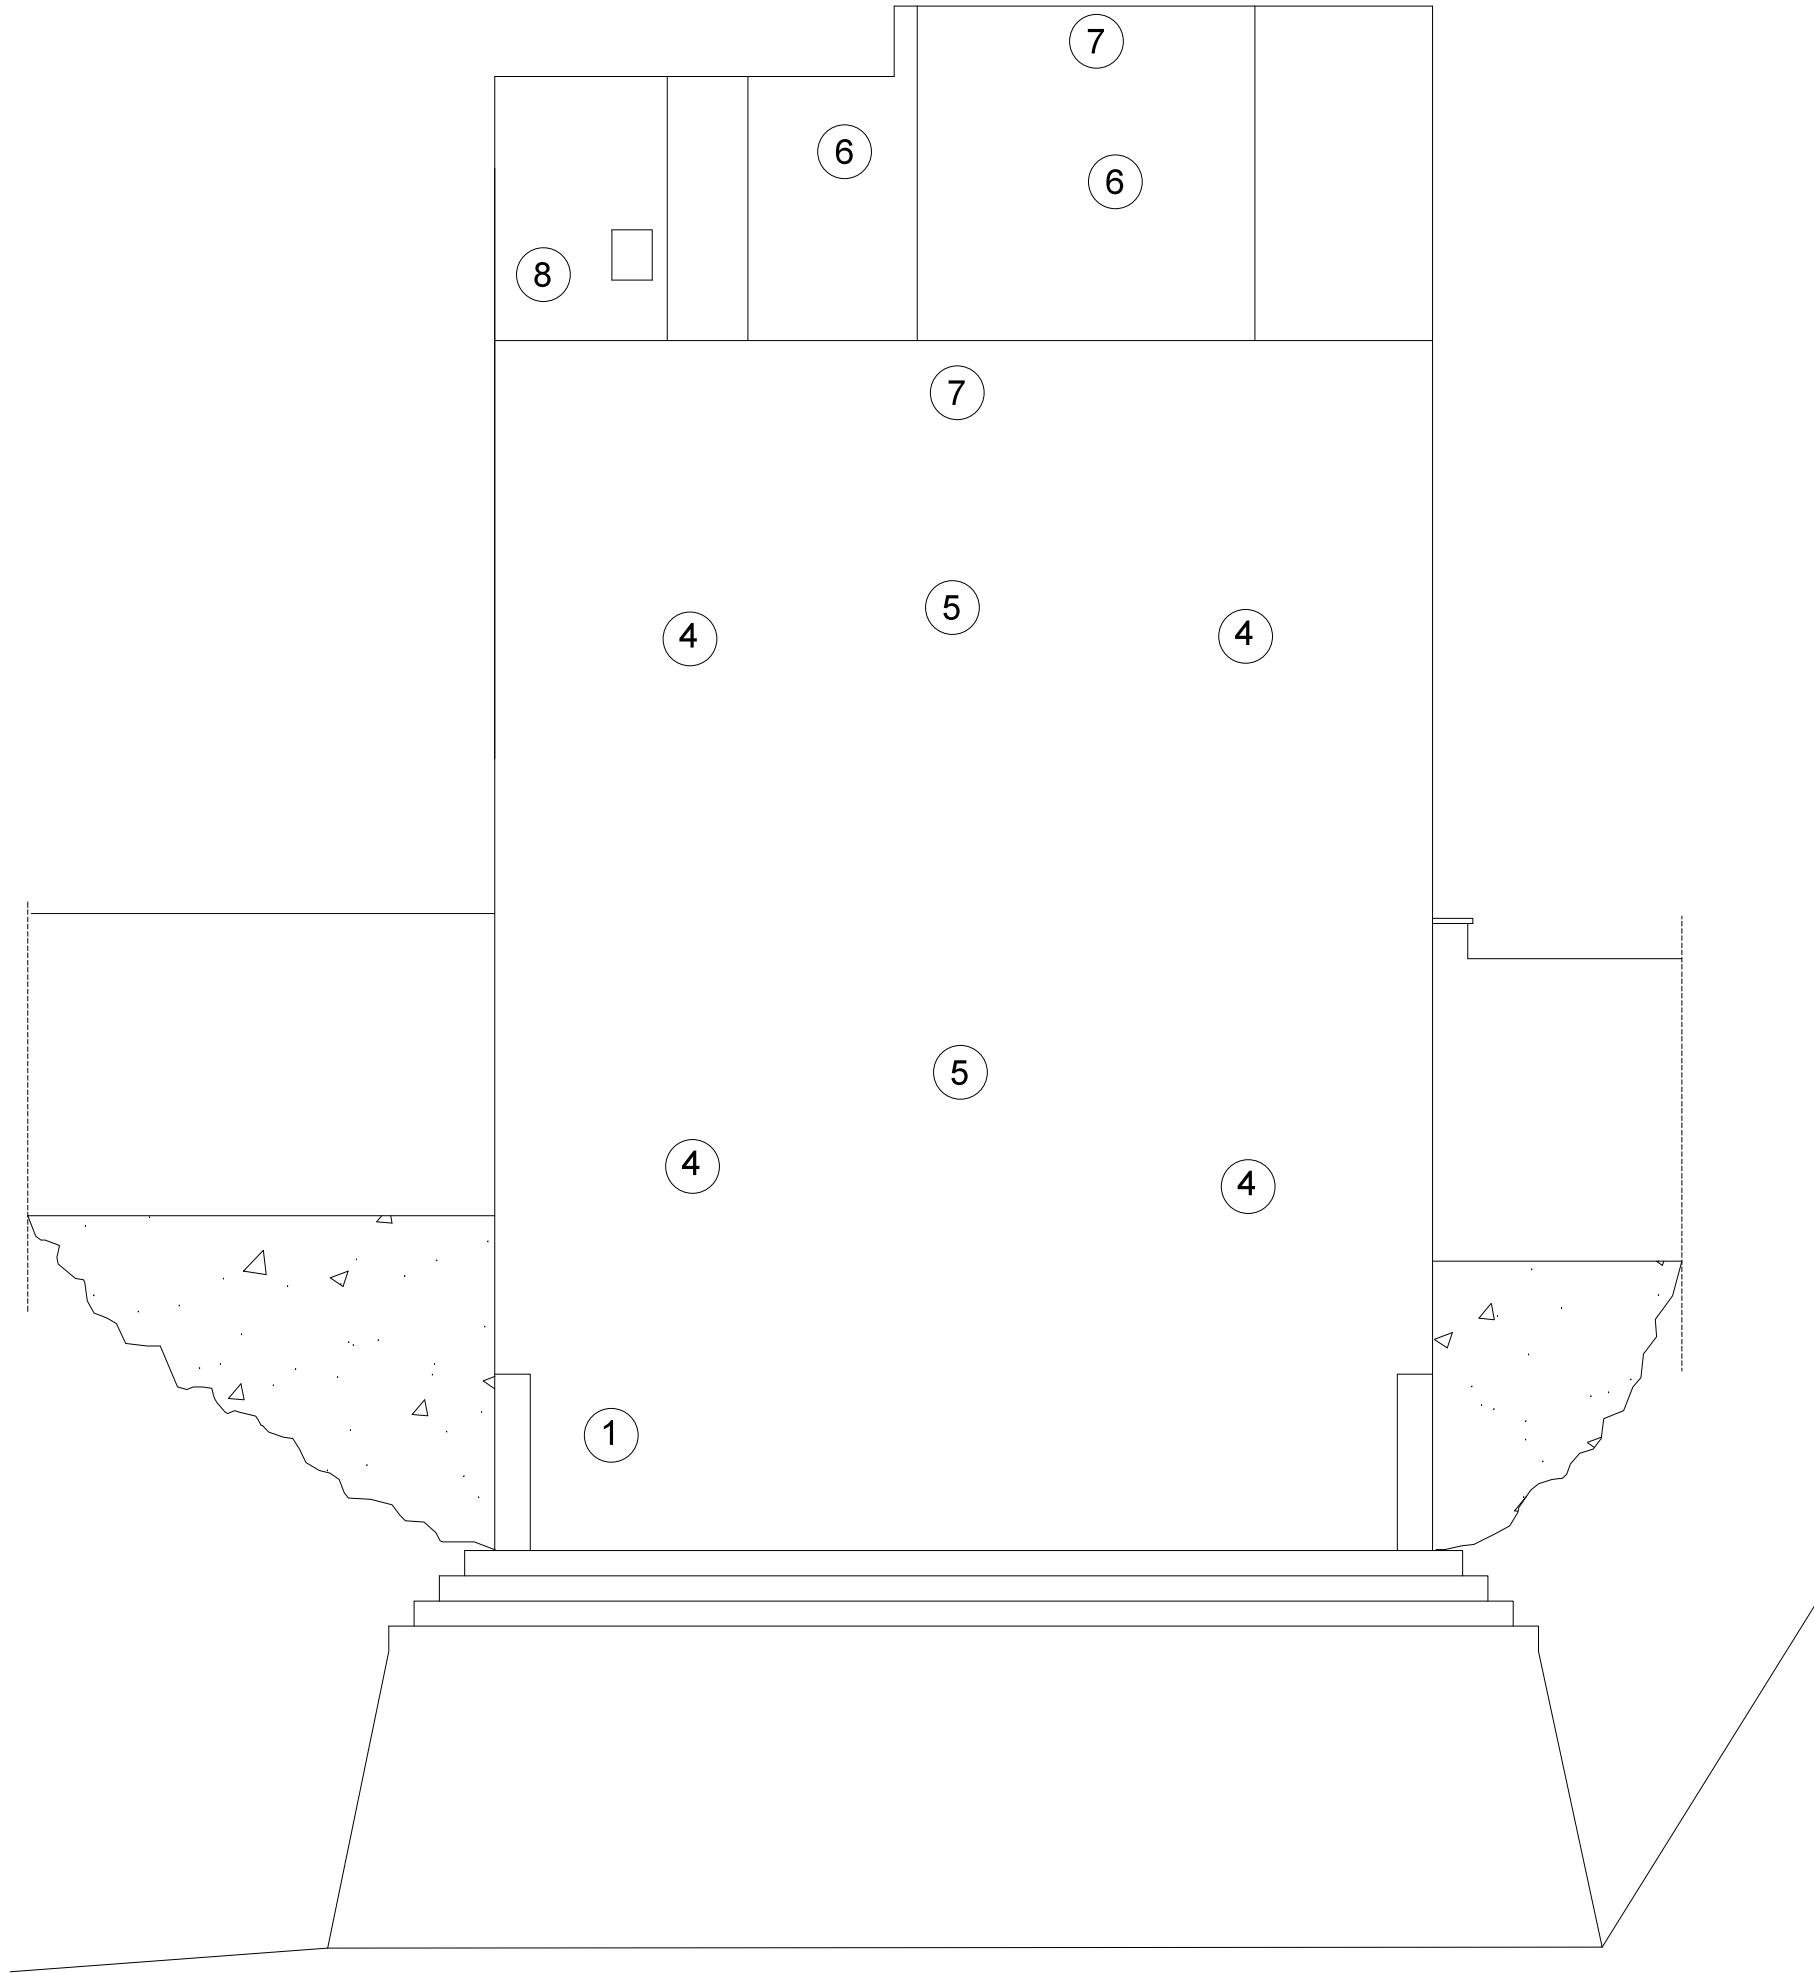
- 1 Deterioro de esgrafiados y restos pictóricos
- 2 Rotura o grietas profundas
- 3 Grietas y fisuras menores
- 4 Pérdida y deterioro de los morteros de agarre
- 5 Desaparición de revestimientos
- 6 Rotura y ruina de forjado y tabiques
- 7 Existencia de hongos y líquenes
- 8 Enraizado de flora parasitaria
- 9 Deterioro profundo de zanca y peldañeado de escalera

| DESCRIPCION: ESTUDIO PATOLÓGICO. ALZADO SUR | | ESCALA: E 1/75 |

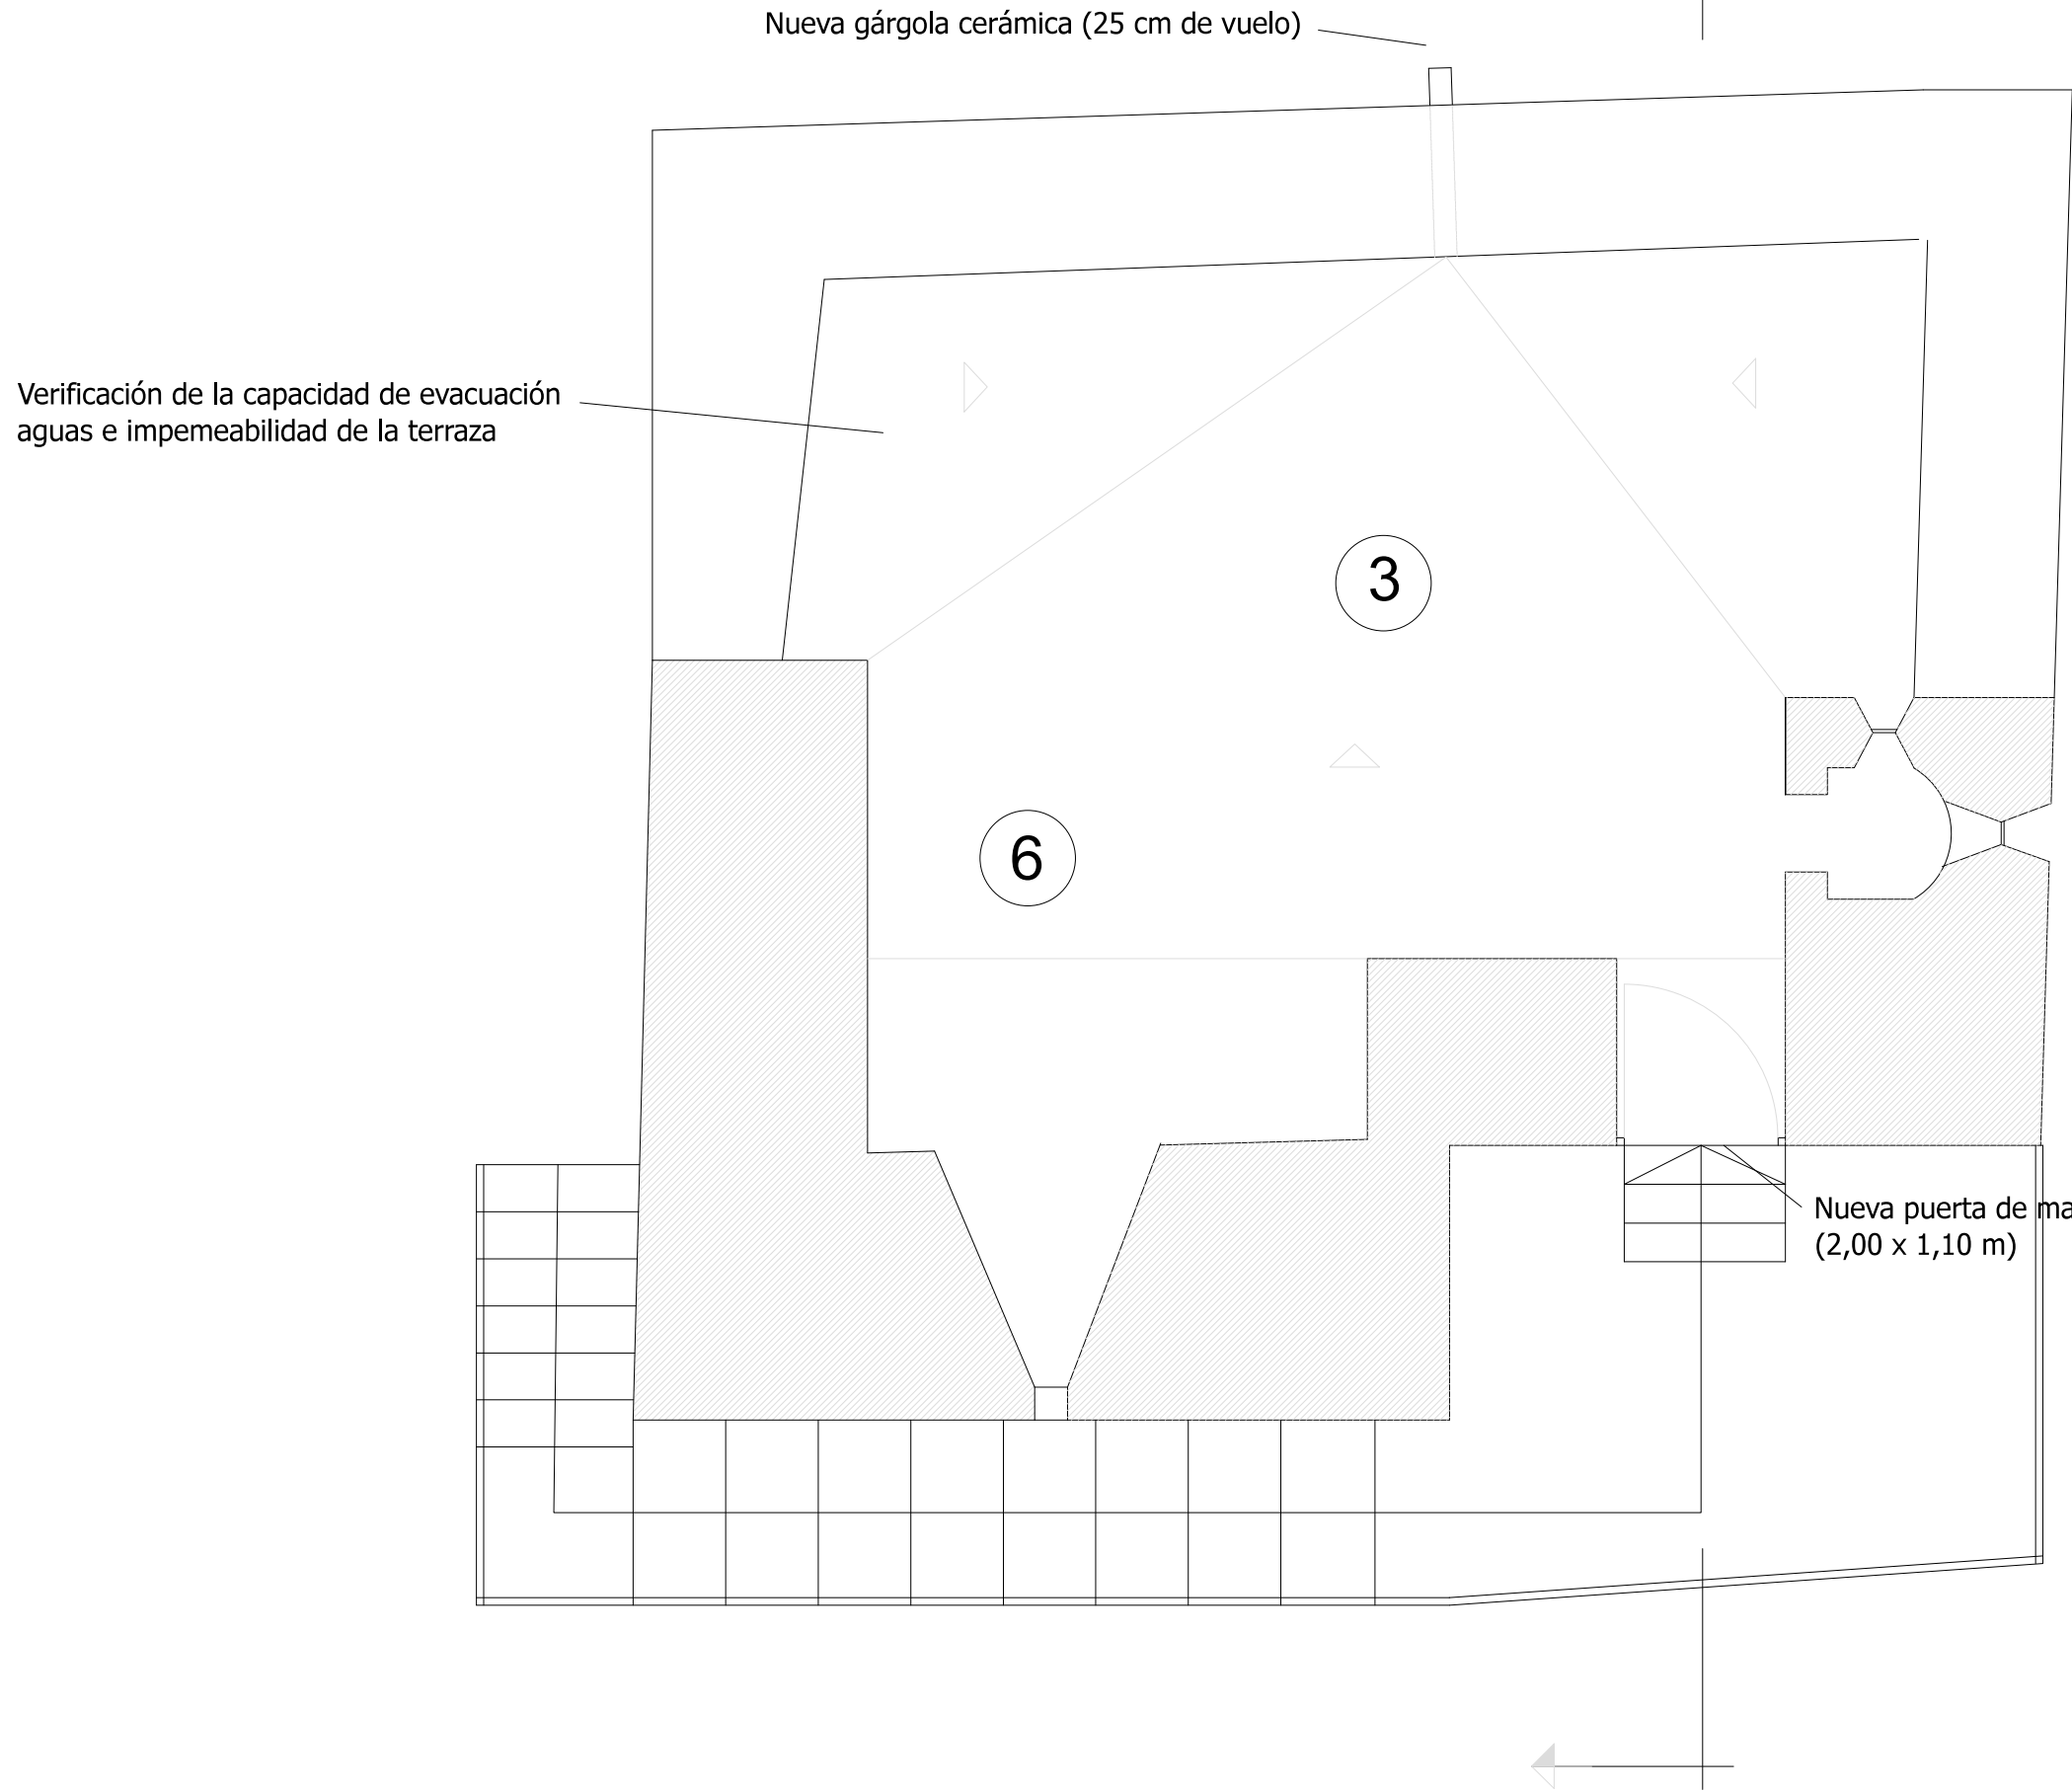
13

INTERVENCIONES. PLANTA GENERAL (TERRADO)

- 1 Restauración de esgrafiados y restos pictóricos
- 2 Cosido de grietas con grapas de acero inoxidable y sellado posterior
- 3 Saneado e impermeabilización de terraza. Construcción de solería
- 4 Rejuntado de los morteros de agarre con mortero de base caliza
- 5 Desescombro y desmonte de tierras con vigilancia arqueológica
- 6 Restauración de hormigones de cal con mortero calizo
- 7 Eliminación manual de hongos, líquenes y vegetación parasitaria
- 8 Refuerzo de zanca de escalera y restauración de peldaño
- 9 Saneado y consolidación general de la zarpa de la torre

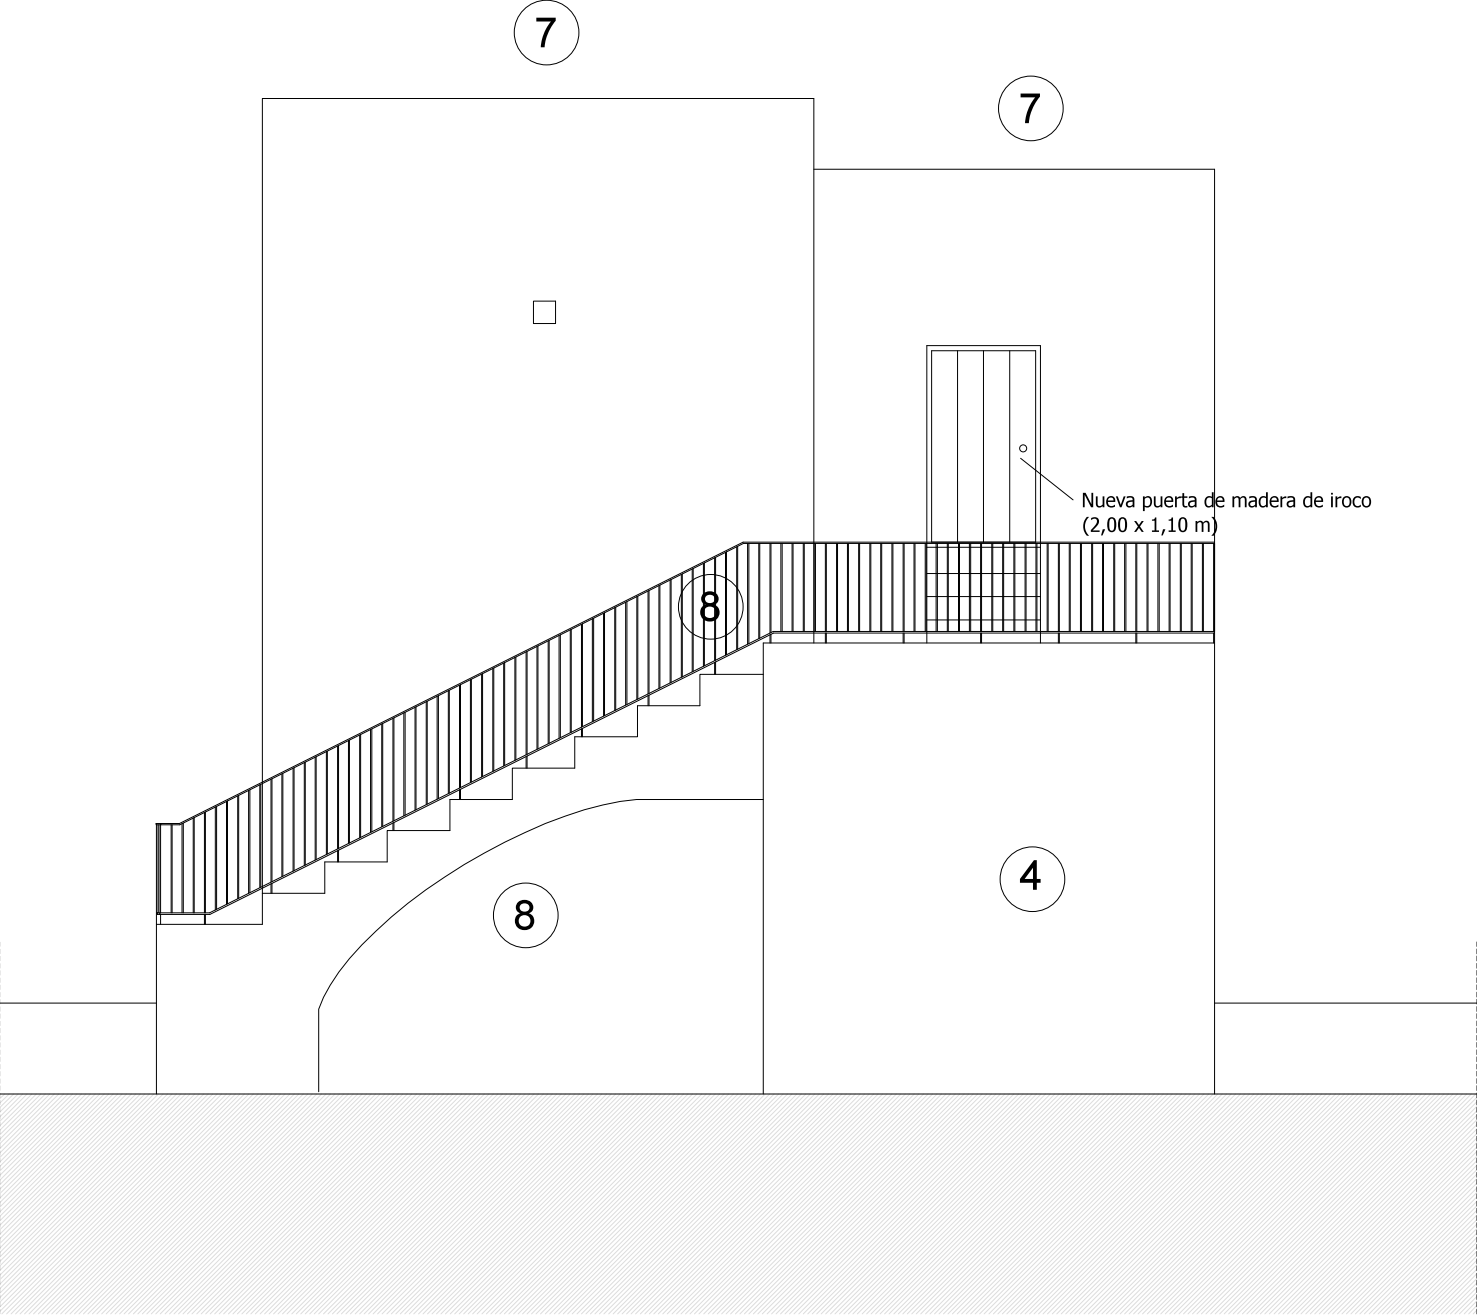
| DESCRIPCION: INTERVENCIONES. ALZADO NORTE | | ESCALA: E 1/75 |

- 1 Restauración de esgrafiados y restos pictóricos
- 2 Cosido de grietas con grapas de acero inoxidable y sellado posterior
- 3 Saneado e impermeabilización de terraza. Construcción de solería
- 4 Rejuntado de los morteros de agarre con mortero de base caliza
- 5 Desescombro y desmonte de tierras con vigilancia arqueológica
- 6 Restauración de hormigones de cal con mortero calizo
- 7 Eliminación manual de hongos, líquenes y vegetación parasitaria
- 8 Refuerzo de zanca de escalera y restauración de peldaño
- 9 Saneado y consolidación general de la zarpa de la torre

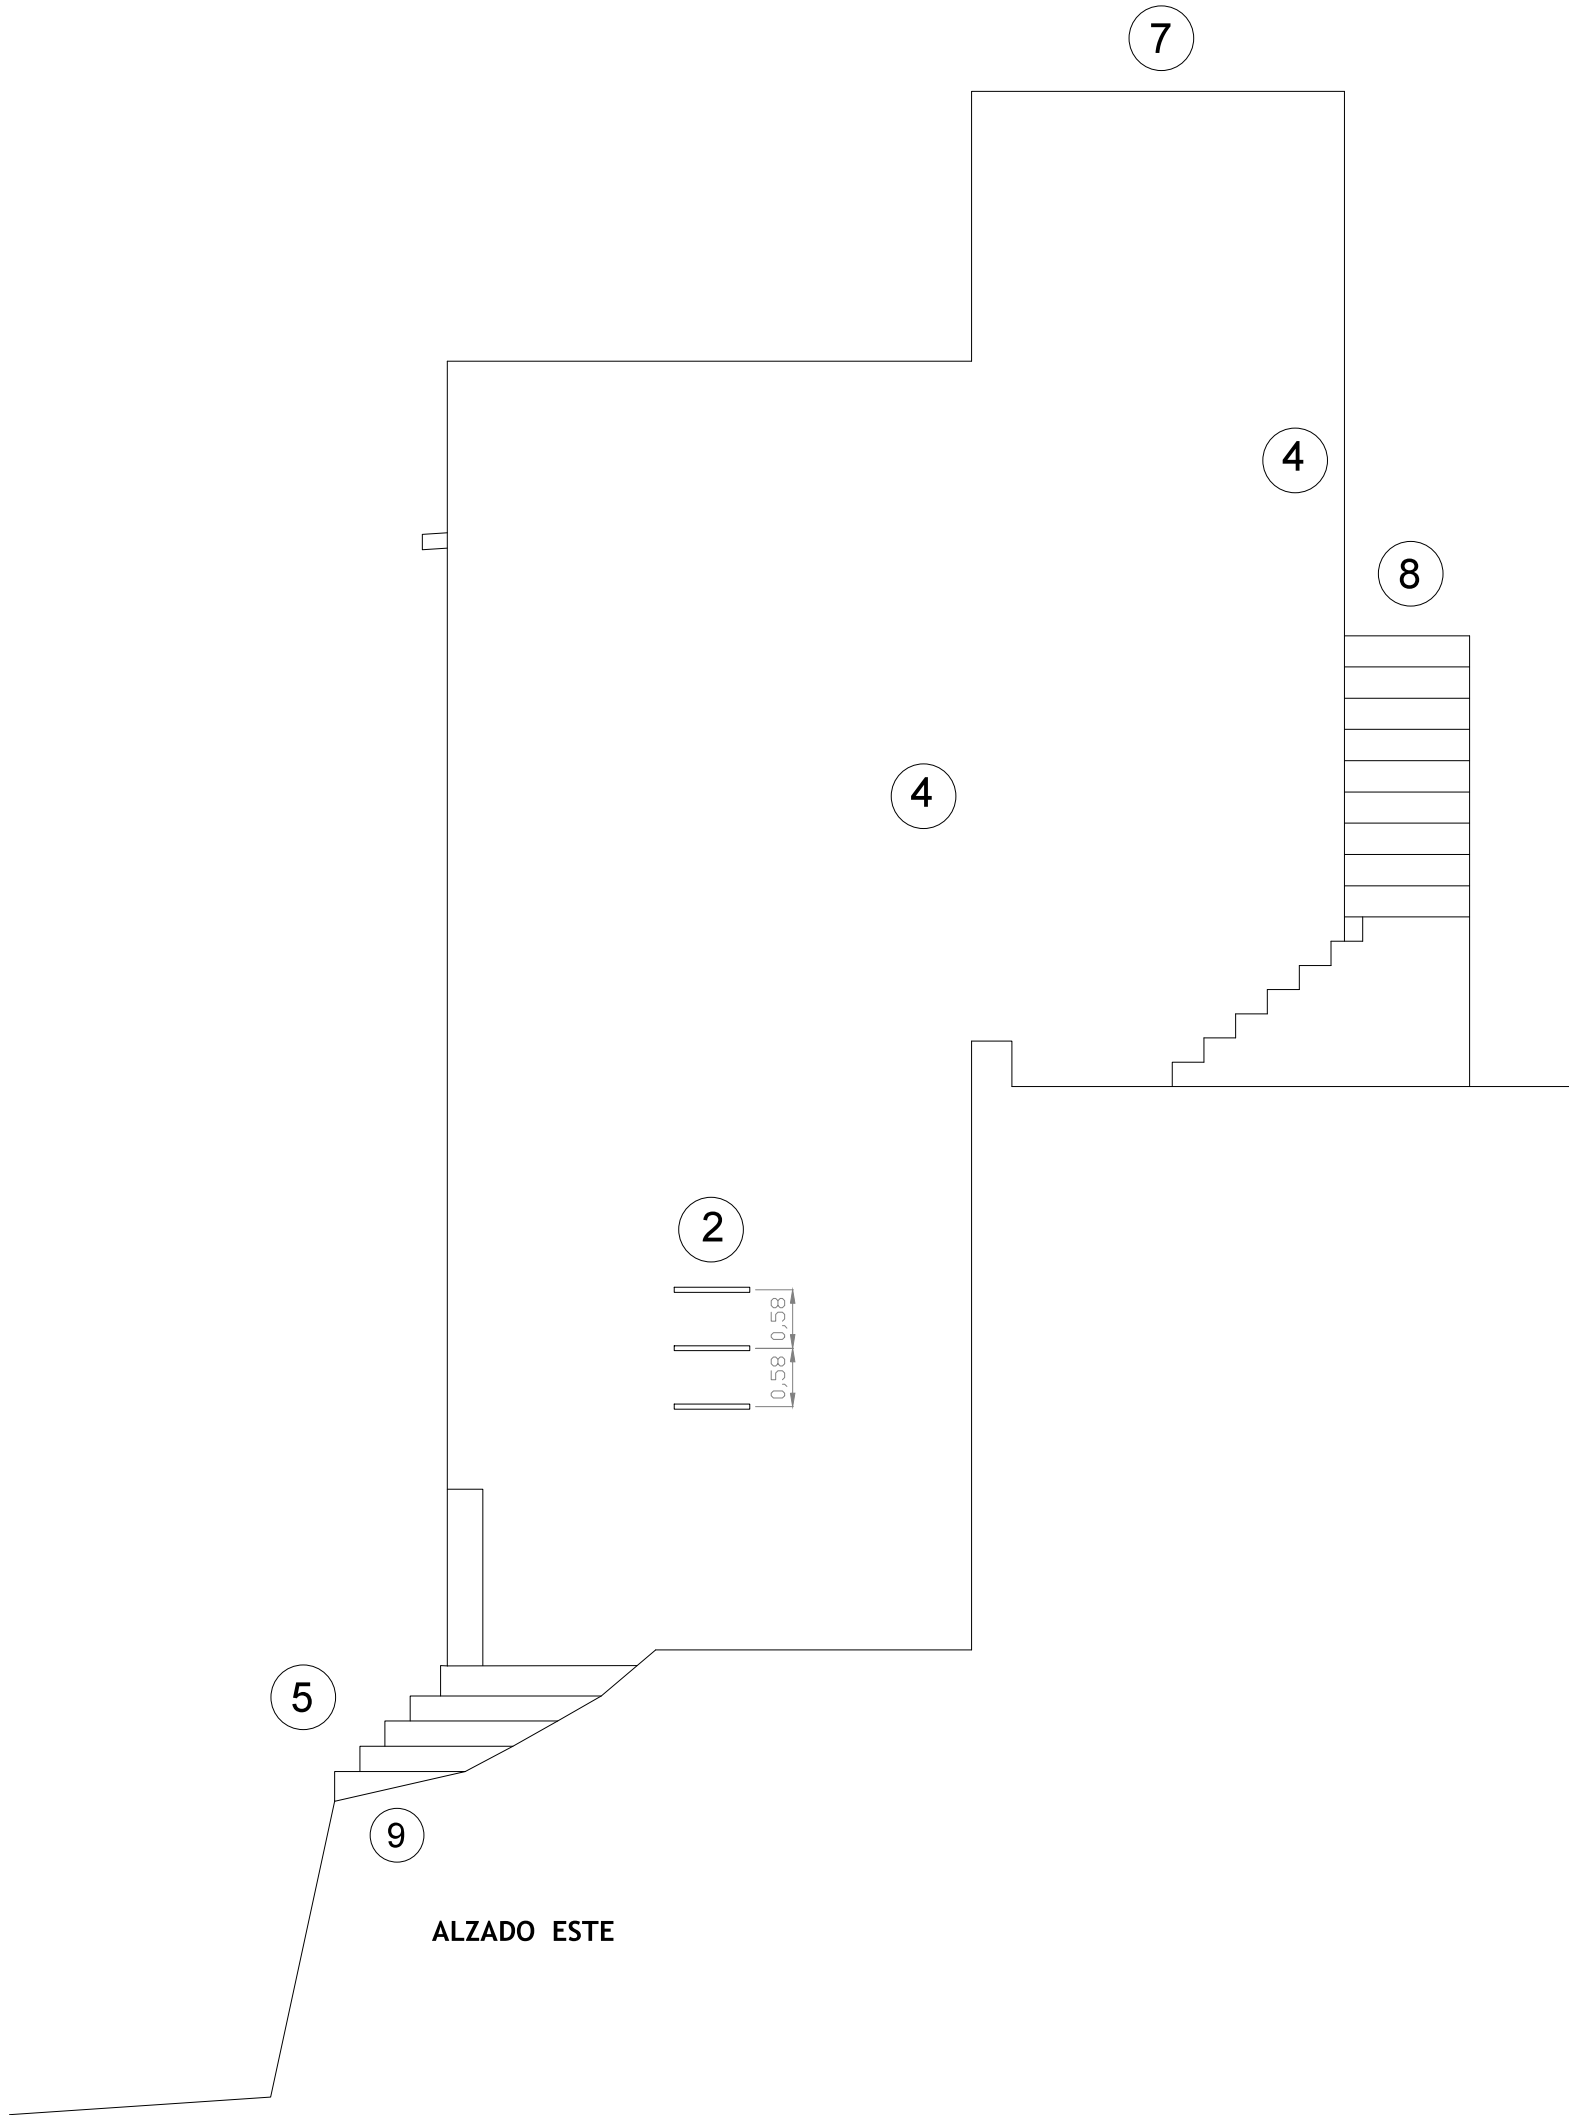
| DESCRIPCION: INTERVENCIONES. ALZADO ESTE | | ESCALA: E 1/75 |

- 1 Restauración de esgrafiados y restos pictóricos
- 2 Cosido de grietas con grapas de acero inoxidable y sellado posterior
- 3 Saneado e impermeabilización de terraza. Construcción de solería
- 4 Rejuntado de los morteros de agarre con mortero de base caliza
- 5 Desescombro y desmonte de tierras con vigilancia arqueológica
- 6 Restauración de hormigones de cal con mortero calizo
- 7 Eliminación manual de hongos, líquenes y vegetación parasitaria
- 8 Refuerzo de zanca de escalera y restauración de peldaño
- 9 Saneado y consolidación general de la zarpa de la torre

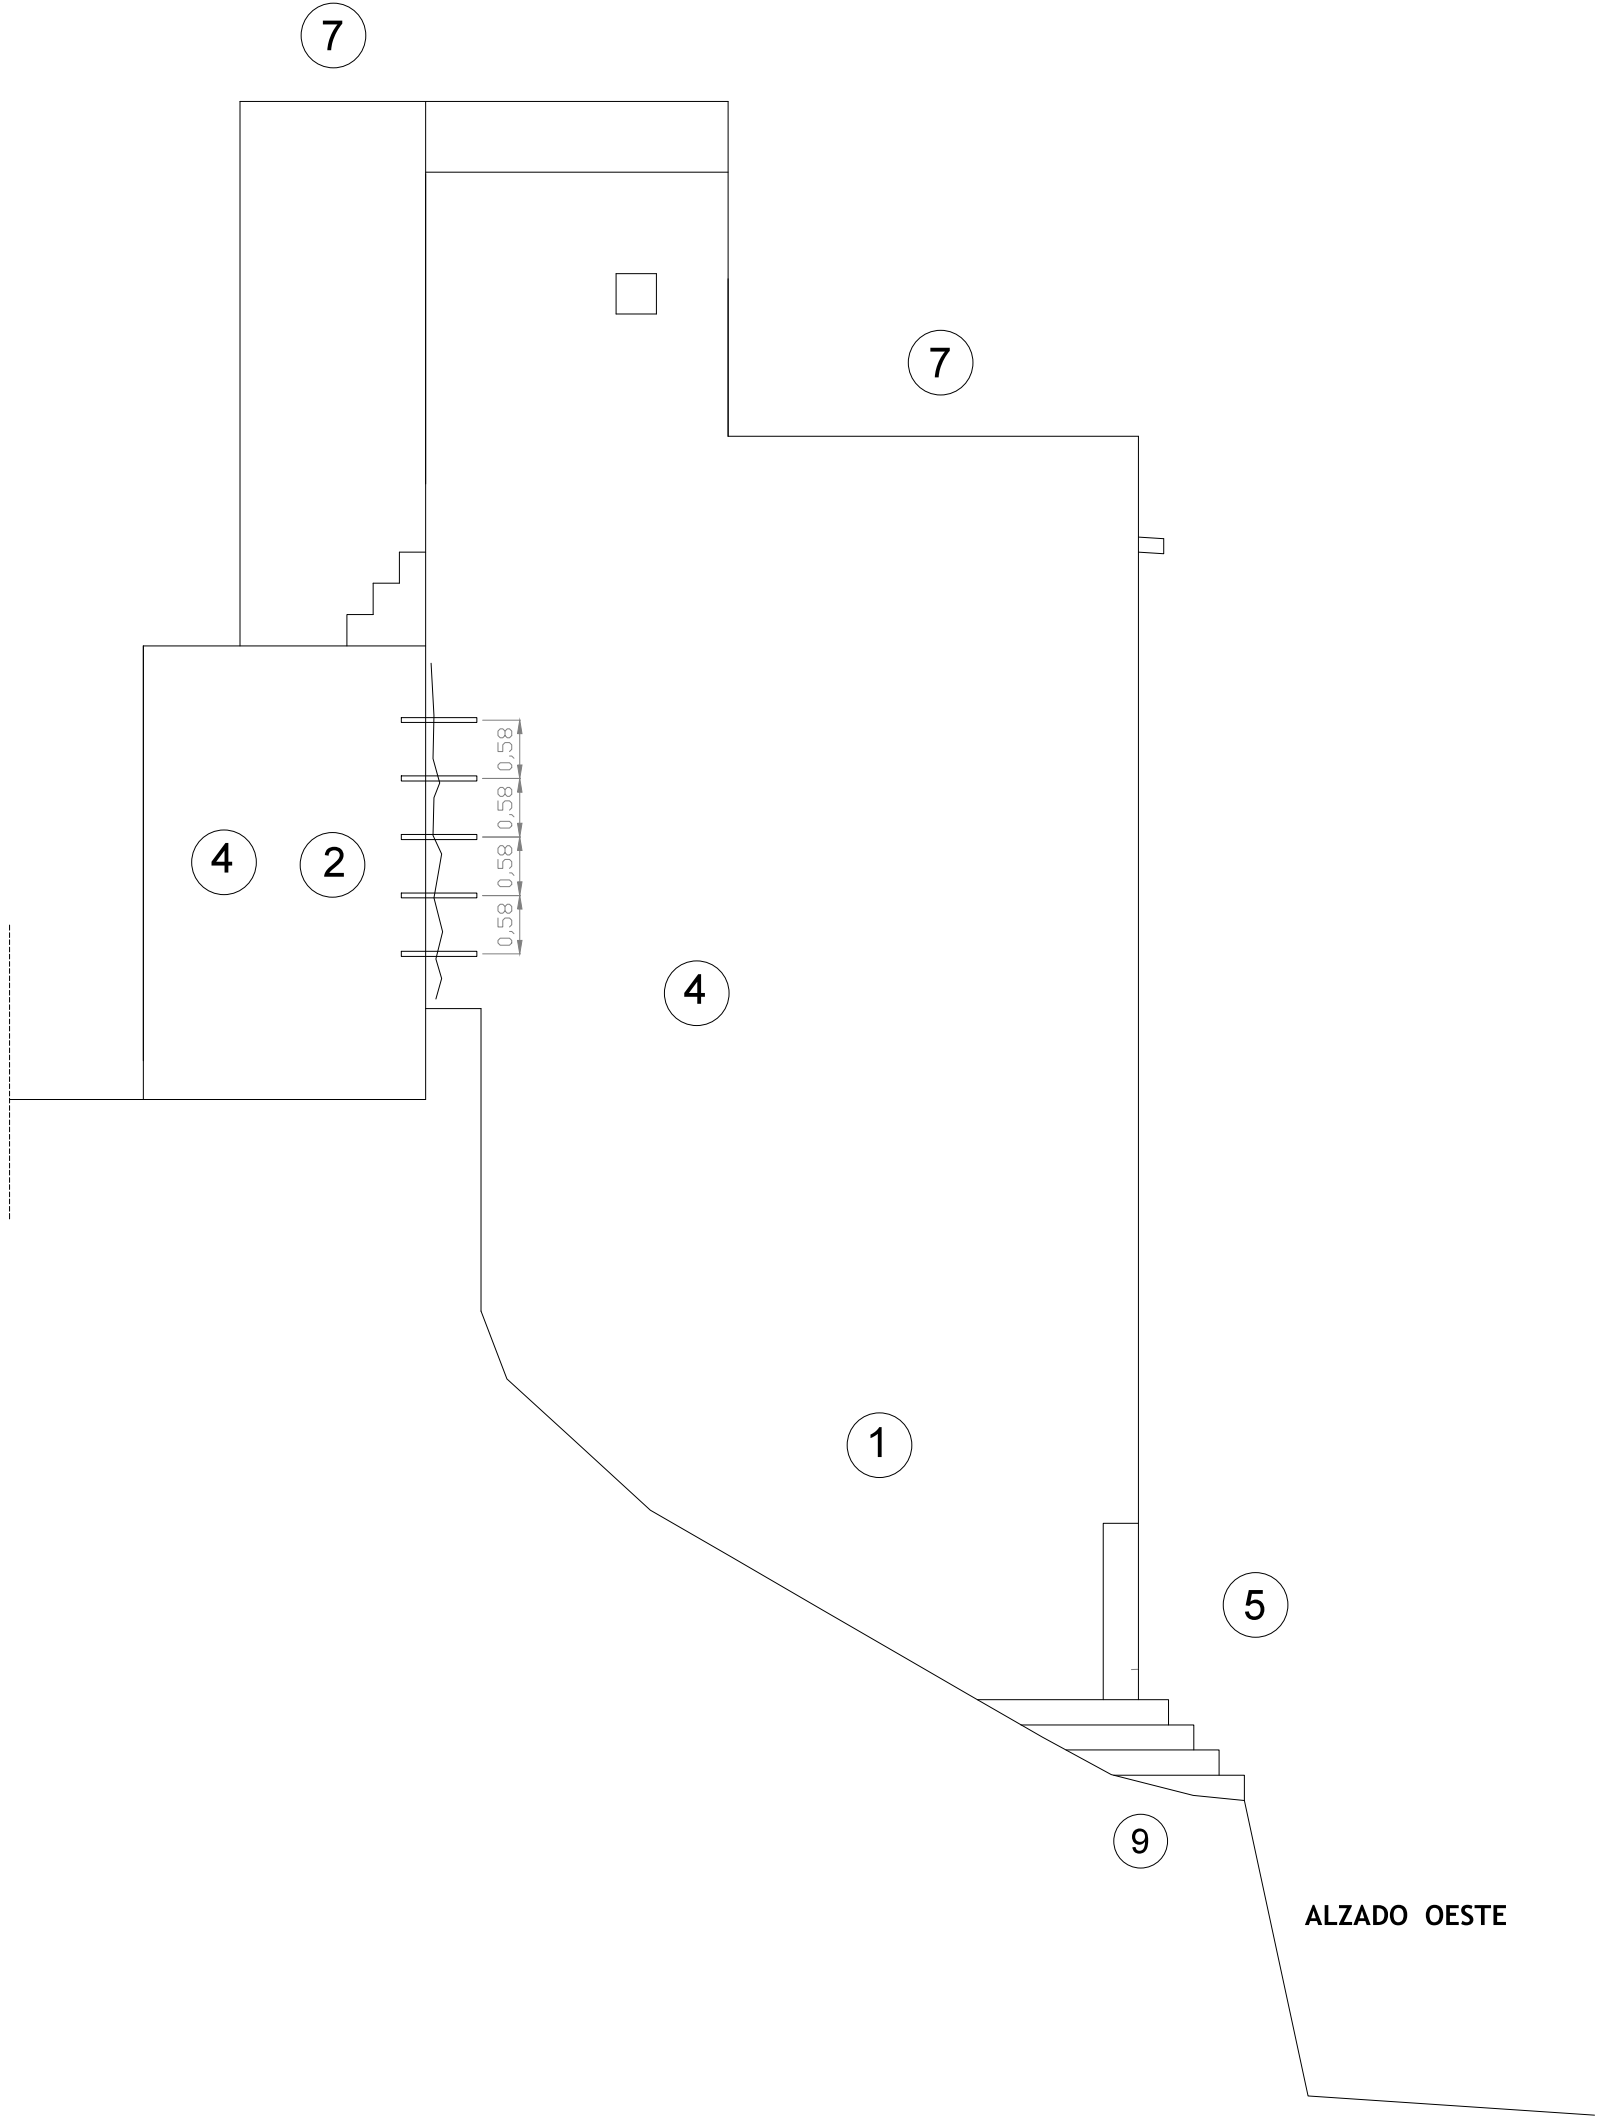
| DESCRIPCION: INTERVENCIONES. ALZADO OESTE | | ESCALA: E 1/75 |

- 1 Restauración de esgrafiados y restos pictóricos
- 2 Cosido de grietas con grapas de acero inoxidable y sellado posterior
- 3 Saneado e impermeabilización de terraza. Construcción de solería
- 4 Rejuntado de los morteros de agarre con mortero de base caliza
- 5 Desescombro y desmonte de tierras con vigilancia arqueológica
- 6 Restauración de hormigones de cal con mortero calizo
- 7 Eliminación manual de hongos, líquenes y vegetación parasitaria
- 8 Refuerzo de zanca de escalera y restauración de peldaño
- 9 Saneado y consolidación general de la zarpa de la torre
