PROPUESTA DE CONSOLIDACIÓN DE LA TORRE DEL MIRAMAR EN LA MURALLA SUR DE TARIFA (CÁDIZ)

DESCRIPCIÓN:  
SITUACIÓN DE LA TORRE DEL MIRAMAR EN EL CENTRO HISTÓRICO DE TARIFA

AUTOR: YAMUR. ARQUITECTURA Y ARQUEOLOGÍA S.L.

FECHA:  
FEBRERO 2014

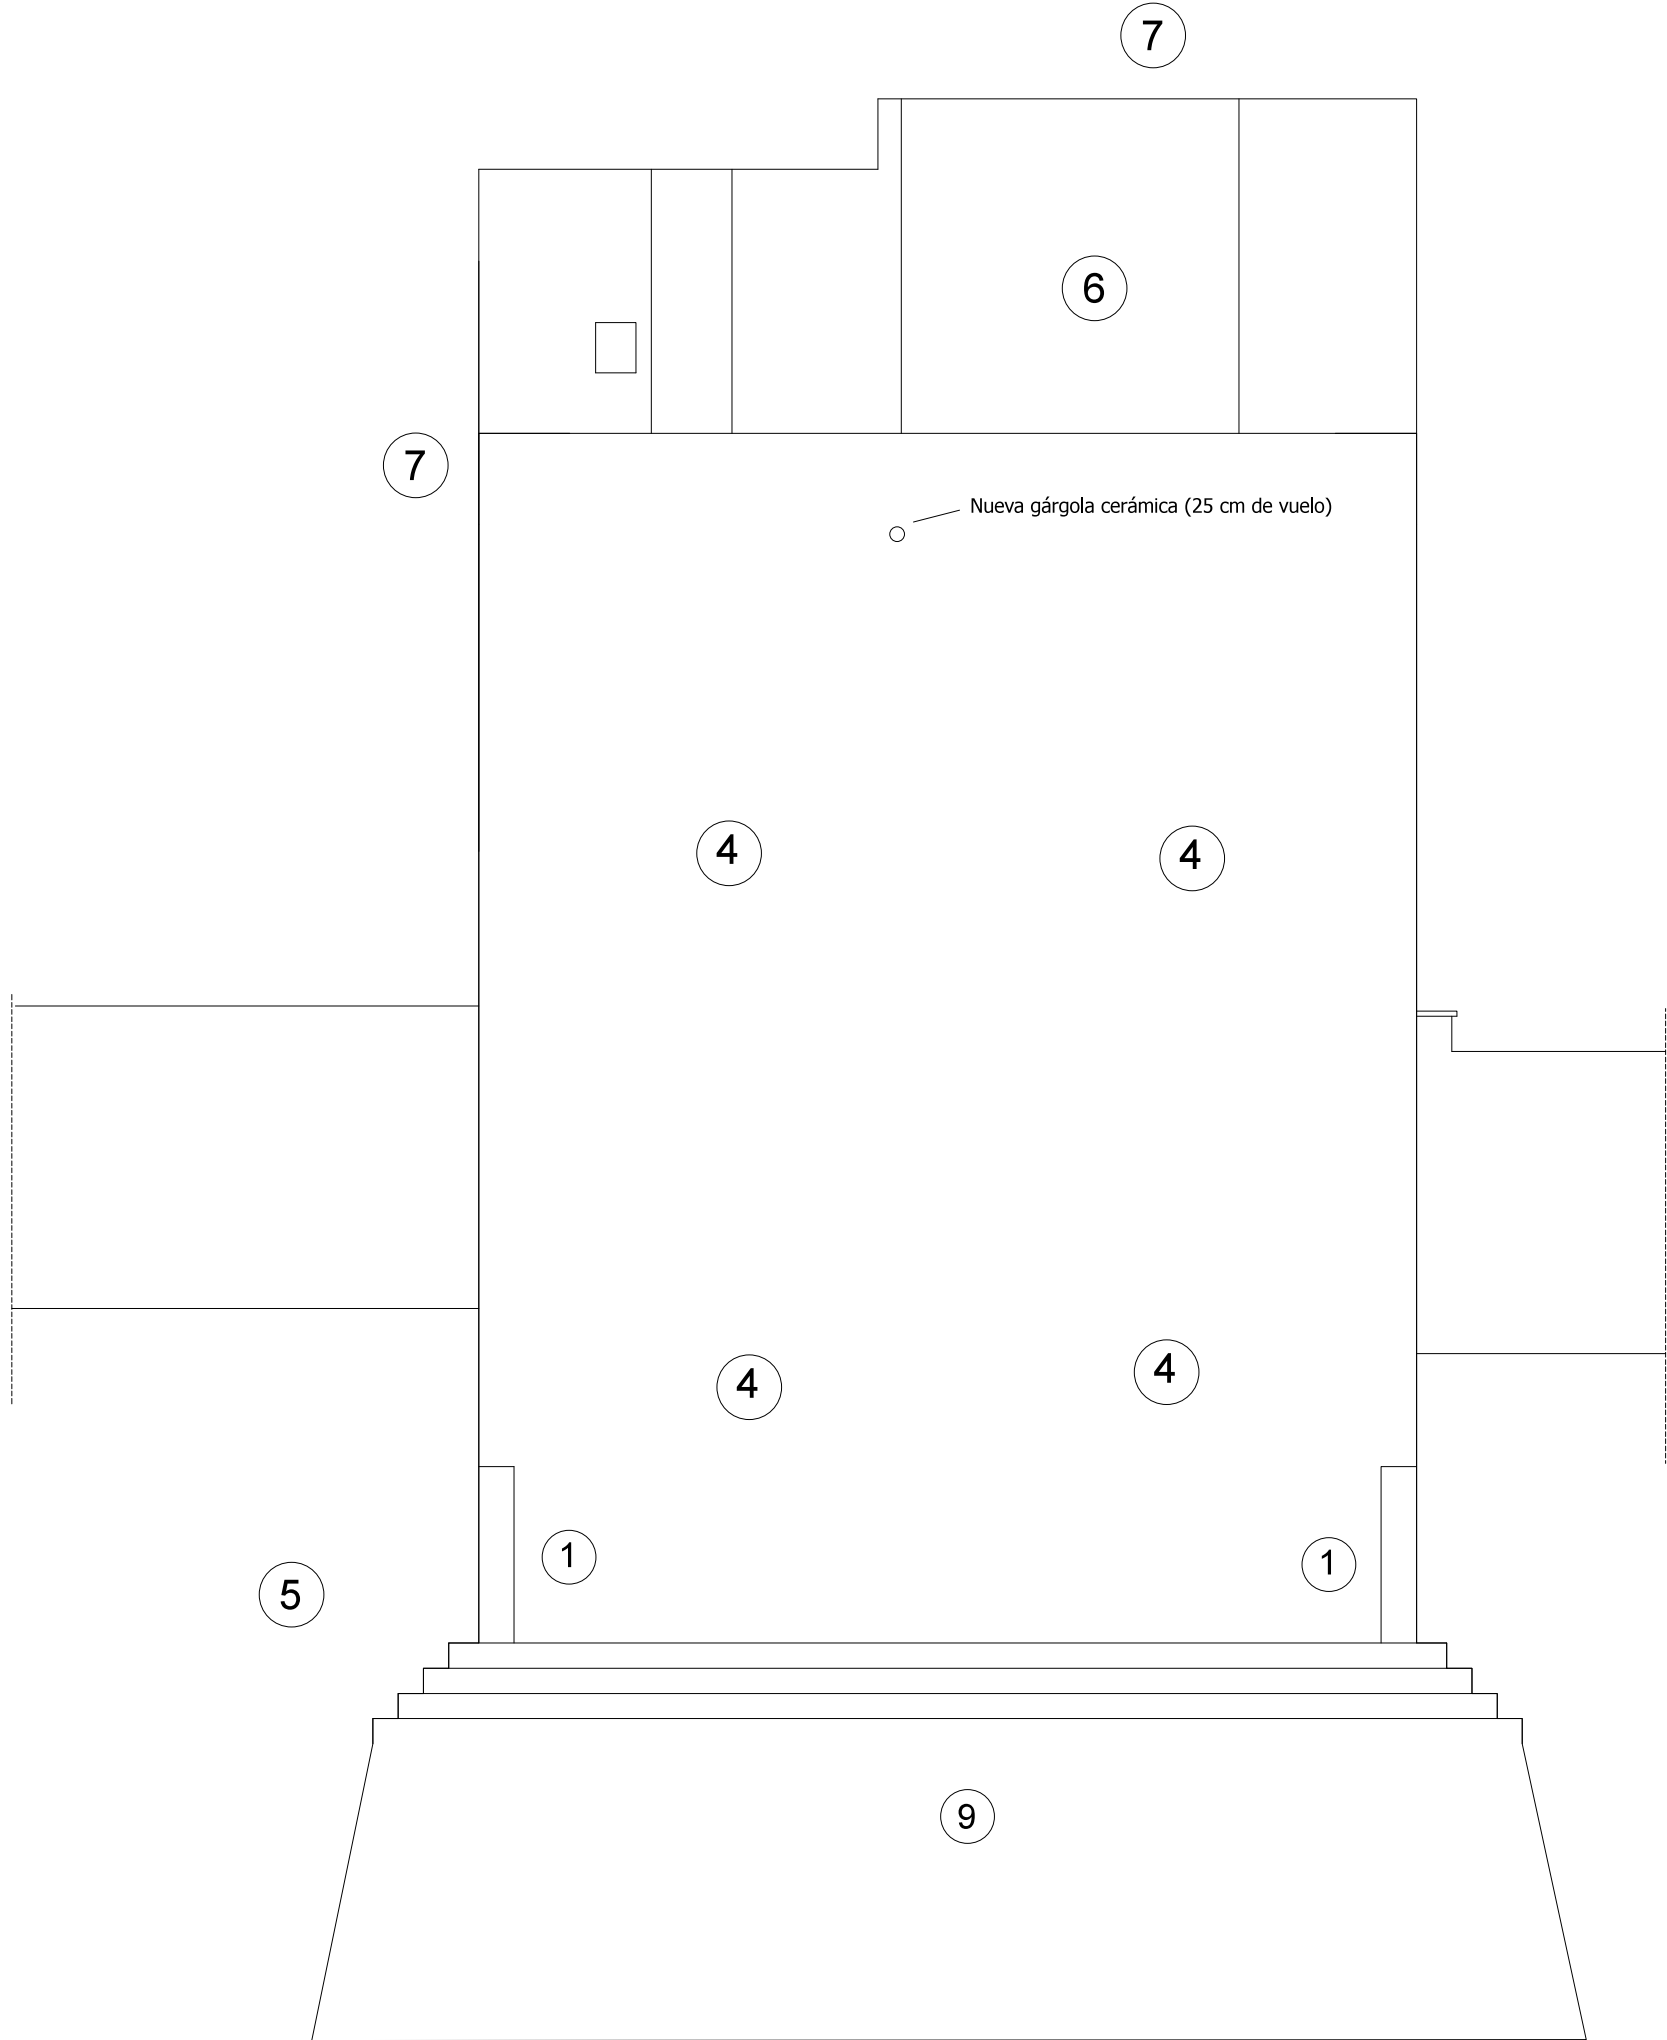
| DESCRIPCION: INTERVENCIONES. ALZADO SUR | | ESCALA: E 1/75 |

- 1 Restauración de esgrafiados y restos pictóricos
- 2 Cosido de grietas con grapas de acero inoxidable y sellado posterior
- 3 Saneado e impermeabilización de terraza. Construcción de solería
- 4 Rejuntado de los morteros de agarre con mortero de base caliza
- 5 Desescombro y desmonte de tierras con vigilancia arqueológica
- 6 Restauración de hormigones de cal con mortero calizo
- 7 Eliminación manual de hongos, líquenes y vegetación parasitaria
- 8 Refuerzo de zanca de escalera y restauración de peldañado
- 9 Saneado y consolidación general de la zarpa de la torre
